R 1 関宮小学校 対策箇所図

別添 8

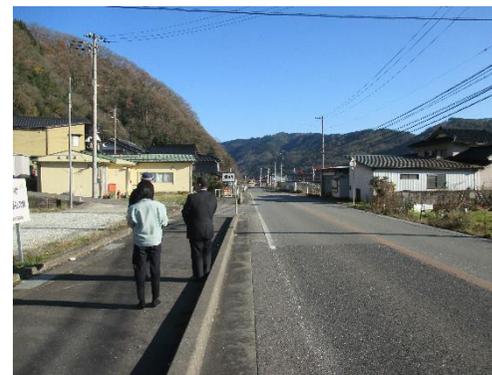
番号	危険個所の概要	通学時間帯に朝日と夕日により、信号機が見えにくい。	対策メニュー ・順次LED化 → 実施年度未定
8	対策検討メンバー	<ul style="list-style-type: none"> ・ 小学校 ・ 養父市教育委員会 ・ 公安委員会
