名草神社（本殿及び拝殿） — 保存修理説明資料 —

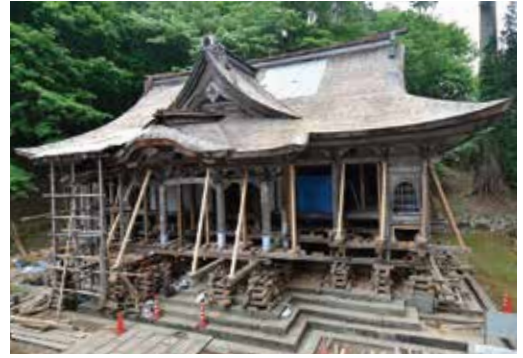
1. 揚屋工法で本殿を持ち上げる

本殿は、平成29年4月に建物全体を揚屋^{あげや}という工法で1mほど持ち上げ、側通り^{がわどお}の土台を支える基礎石や基壇の石を水平に据え直し、傷んだ柱は根継ぎ^{ねつぎ}修理をしました。その後、屋根を解体して破損した部材を取替え、小屋組の木材を組み立てました。とくに破損が著しい向拝^{むかひ}は、唐破風の垂木^{からふたるき}までを取り外し、腐朽^{こうはいげた}した向拝桁^{むかひげ}を修理しました。そして、木材を元どおりに組み立て、屋根を新しいこけら板で葺き替えました。屋根の小屋組内に積雪荷重補強のための木材を入れ、床下に耐震補強のための補強材を取り付けました。

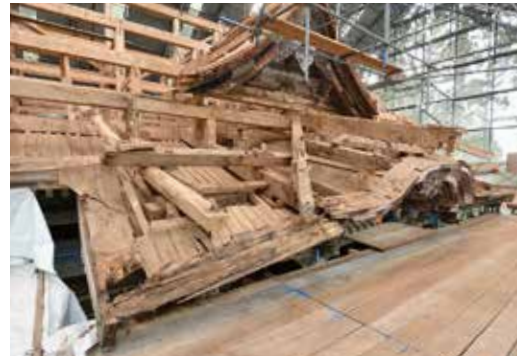
2-1. 屋根の解体後、向拝の破損状況

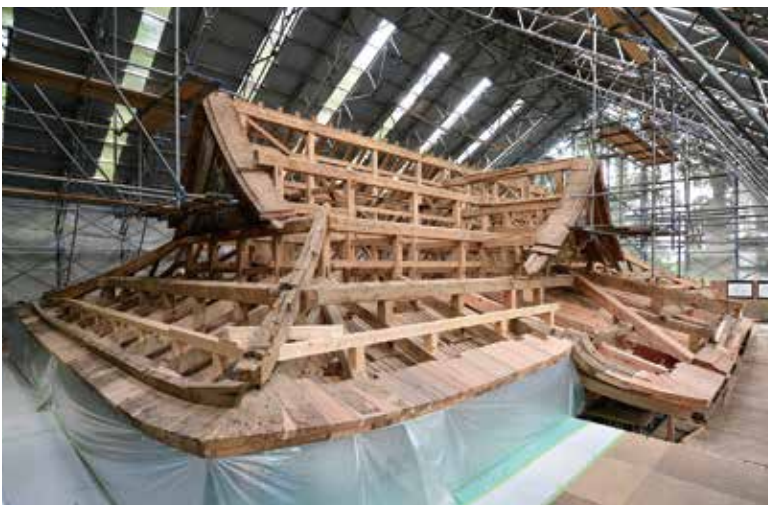
2-3. 小屋組の組立状況（周囲を仮設建物で覆った中で修理）

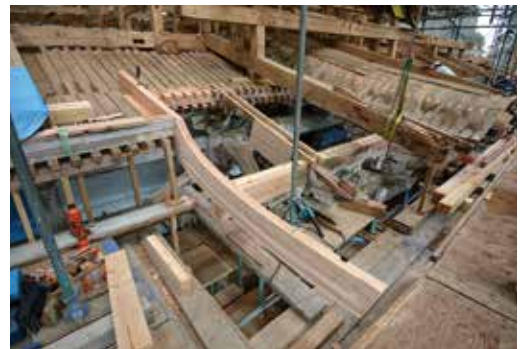
2-2. 向拝桁の補修と縫破風の取替

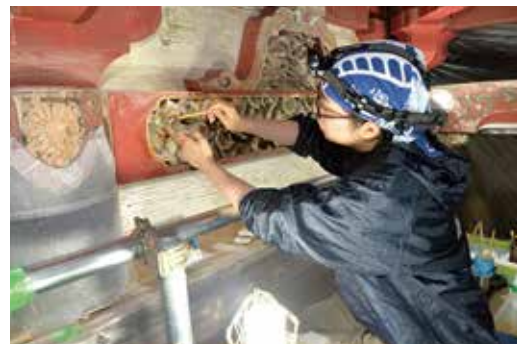
3. 彫刻の彩色に剥落止を行う

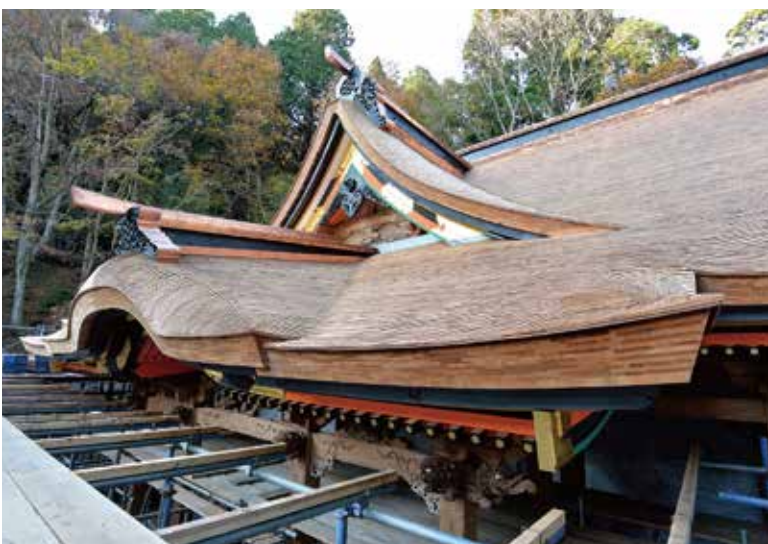
2-4. 向拝の修理完成、飾り金具は当初の銅板を補修

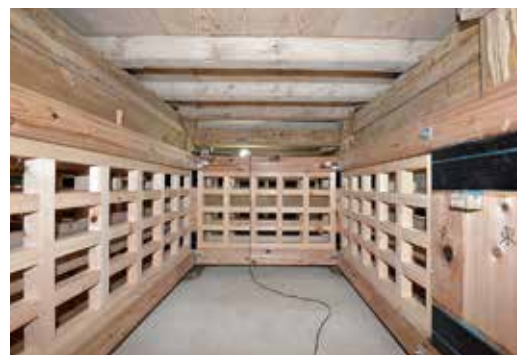
4. 床下を補強し、格子組の耐震壁を設置

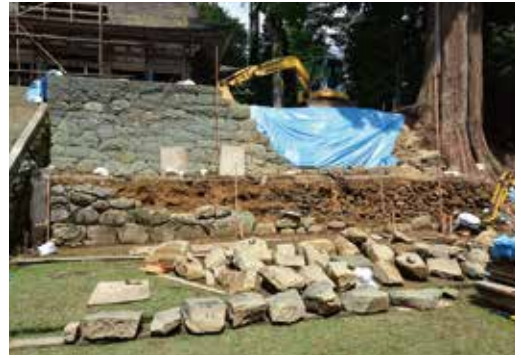
1. 石垣修理、石垣を解体して修理する

拝殿は、平成28年6月に建物を曳家によって本殿側に約10m移動させ、拝殿の正面にある破損した石垣を修理しました。建物が不同沈下していたことから、その対策として、地中に最大で深度約22mまで鋼管杭を打ち込み、建物を支える鉄骨架台を設置しました。

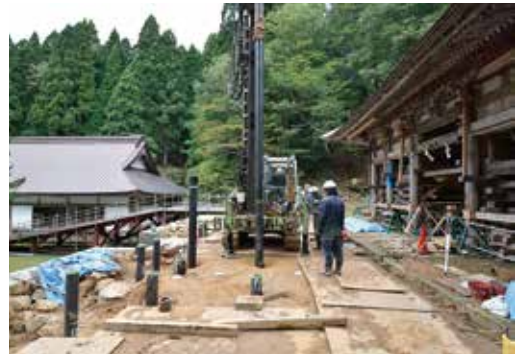
2-1. 拝殿下に鋼管杭を打設、最大深度22m

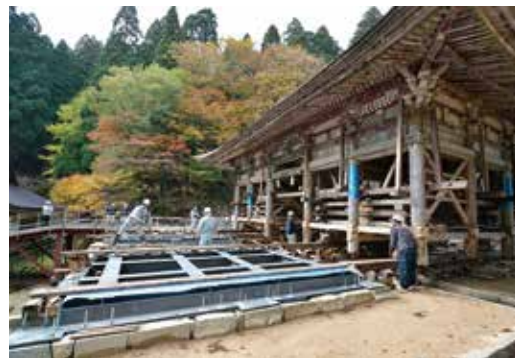
2-2. 基礎石を据直し、鉄骨架台を設置

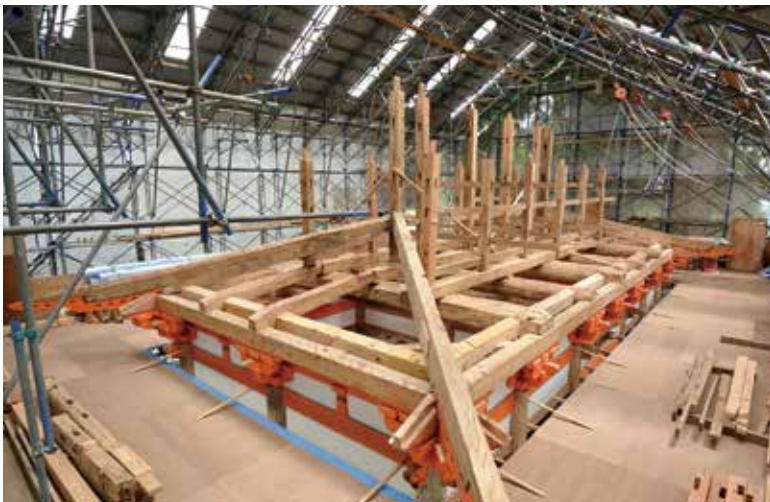
3-2. 折損した柱を取替えて屋根の組立を開始

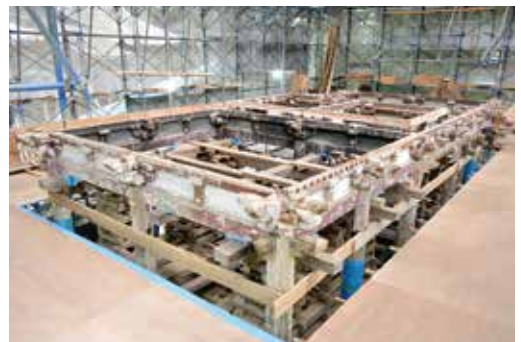
3-1. 屋根を取外し、半解体修理を実施

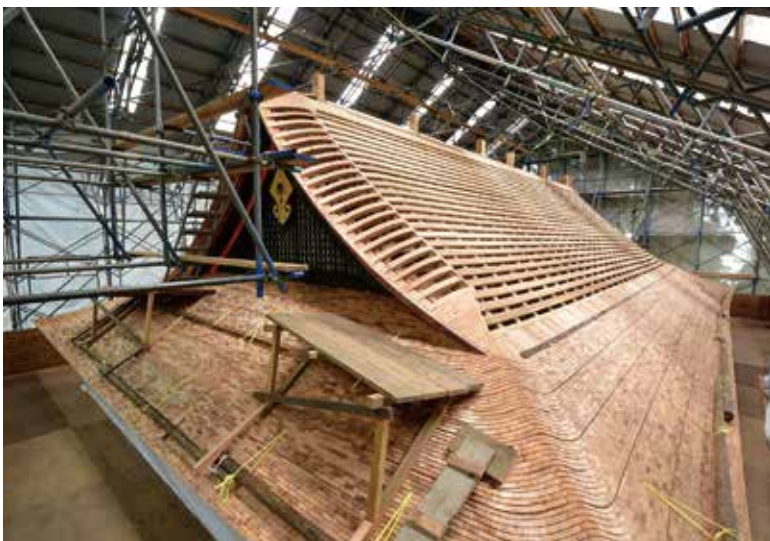
3-3. 薄い杉のこけら板で屋根を葺く（周囲を仮設建物で覆う）

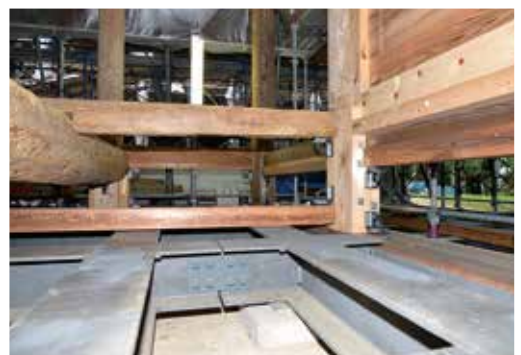
4. 床下に補強材を取付けた耐震補強

あわせて建物の補強を行い、耐震補強として床下に耐震ダンパーを設置し、既存の板壁を補強して耐力壁としたほか、積雪対策として小屋組内に桔木を追加しました。

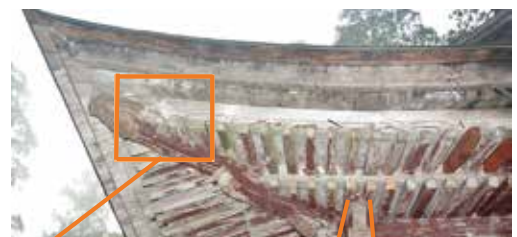
1.拝殿の彩色：当初の丹塗の上に後にベンガラ塗装

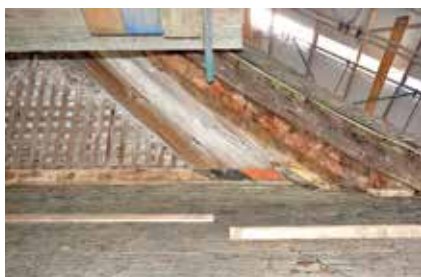
3.本殿の彩色：金具の下に残る当初の妻側破風の塗装
