拝殿修理 曳屋工法

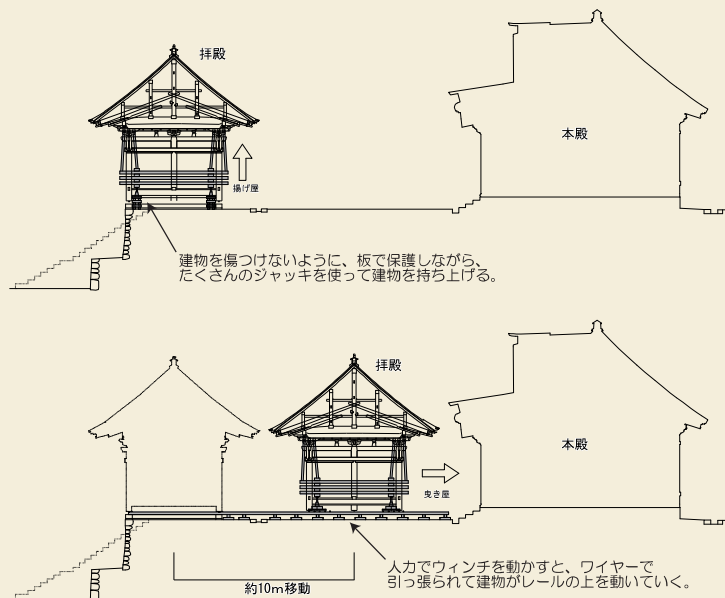
移動が始まったばかりの拝殿

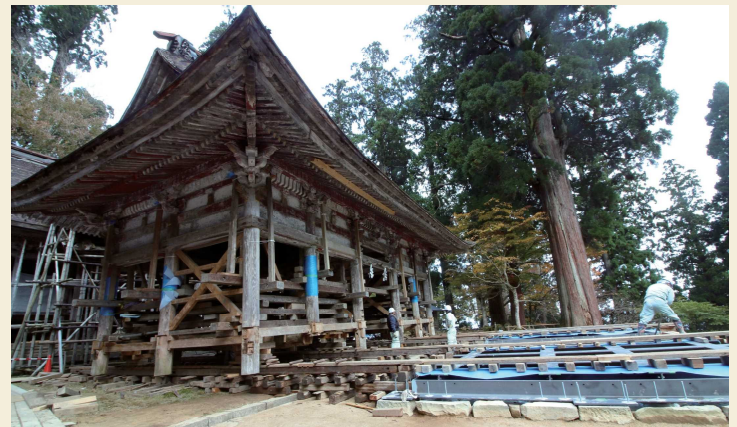
これから拝殿を元の位置に戻す。右の人が人力でウィンチを動かし、ワイヤーを引いている。

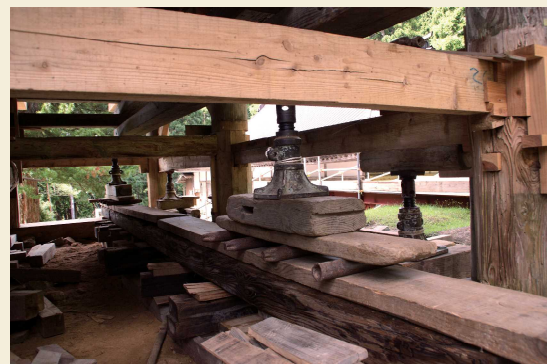
拝殿を動かすために、下からたくさんのジャッキで持ち上げる。鉄のコロが回り、建物が動く。
