令和4年度 通学路点検対応箇所

(別紙2)

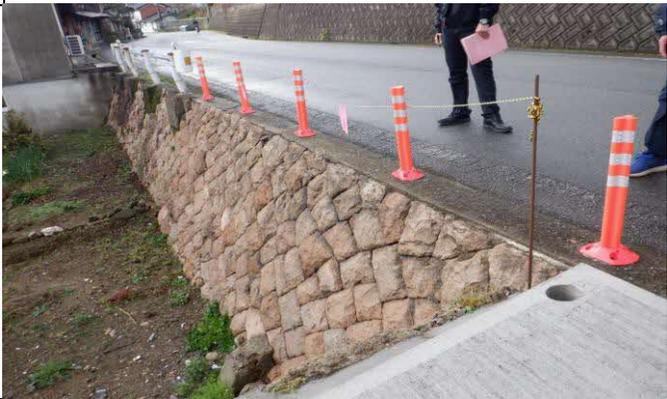
日時	学校	路線名	箇所名・住所	通学路の状況・危険の内容	対策内容	事業主体	対策年度等	現地調査風景
1	養父小	県道上村養父停車場線	堀畑養父駅前	建物解体跡地が約3メートルほど路面からの落差があり落下防止設置がしてないため危険である。	・ガードパイプ約6mを設置する。	兵庫県	R4年度

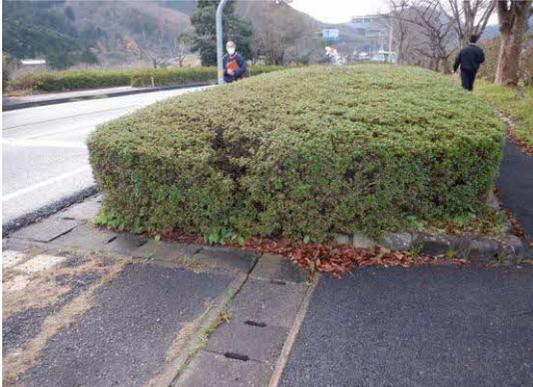
2	養父小	右岸道路	養父市場 米地橋交差点	米地橋交差点南西側の植え込みが小学生の背丈を超えるほどあり、運転者からは死角になり認識しにくい。	・植木を部分的に抜いて横断待ちの子どもの姿がドライバーから見えるようにする。 ・車止めのUパイプを設置し車が歩道に入らないようにする。	兵庫県	R5以降

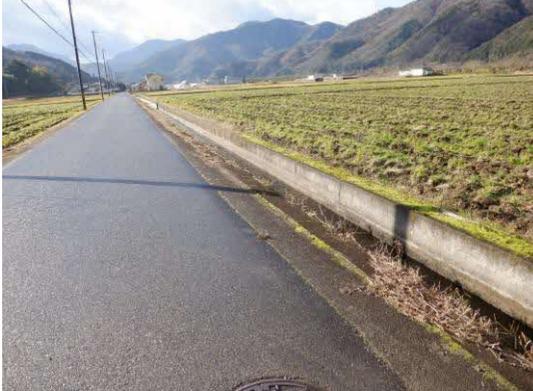
3	養父小	市道大塚線	口米地～大塚の市道	西側の用水路に転落防止措置がない。	・道の東側にグリーンベルトを設置完了。	養父市 (建設課)	R4年度

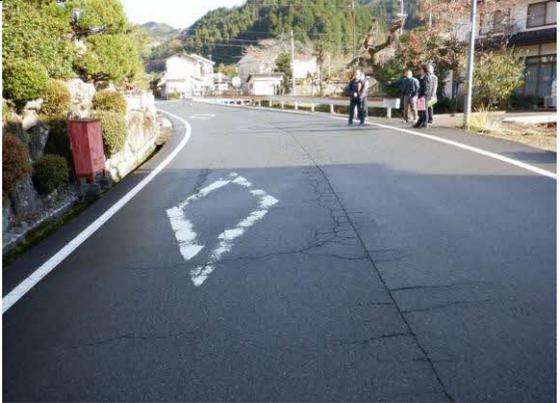
4	養父小	県道上村養父停車場線	奥米地206-1番地付近	カーブになっており、歩行者の発見が遅れる可能性あり危険である。	<ul style="list-style-type: none"> ◇マークをもう一つ増やし、中米地から来た車が直線を走っているうちに◇マークが見えるようにして減速を促す。 バス停（消防車庫前）まで外側線を延長する。 	警察 兵庫県	R5以降

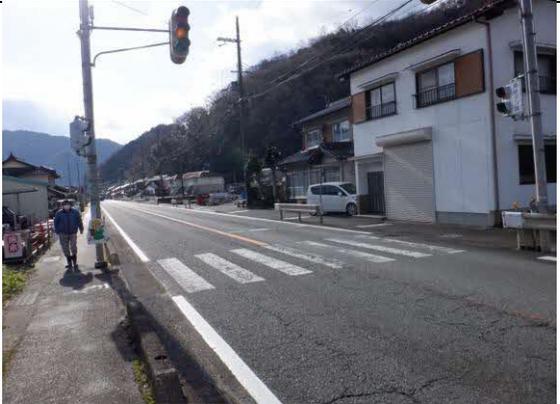
5	養父小	国道312号線	藪崎	大雪時のバス停付近は除雪した雪が溜まり集合場所が危ない。藪崎地区の312号線は南側は道路照明灯があるが北側（歩道側）の街灯が少ない。	<ul style="list-style-type: none"> 集落内の防犯灯は区に対応を要望する。 バス停と家までを国道の歩道ではなく集落の中を歩かせる。 除雪業者には配慮をお願いする。 	藪崎区 市教委・学校

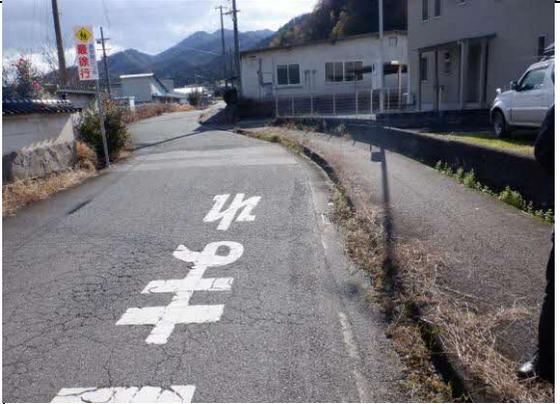
6	広谷小	市道	上野駐在所前から枚田クリニック前を通って国道9号線にぬける近道	通学時間帯は近道する通勤車が多く、危険である。	<ul style="list-style-type: none"> 外側線を引いてドライバーに減速を促す。 歩道がない奥の道はグリーンベルト設置を検討する。 	養父市 (建設課)	R5以降

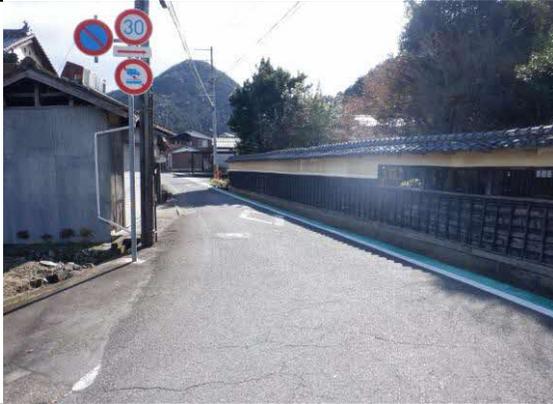
7	広谷小	県道271号朝倉養父停車場線	上野	国道9号への抜け道として通り抜ける車両があるので、危険である。	<ul style="list-style-type: none"> ・外側線を引く。 ・「この先通学路」の標識を入口と出口に設置する。 	兵庫県	R4年度

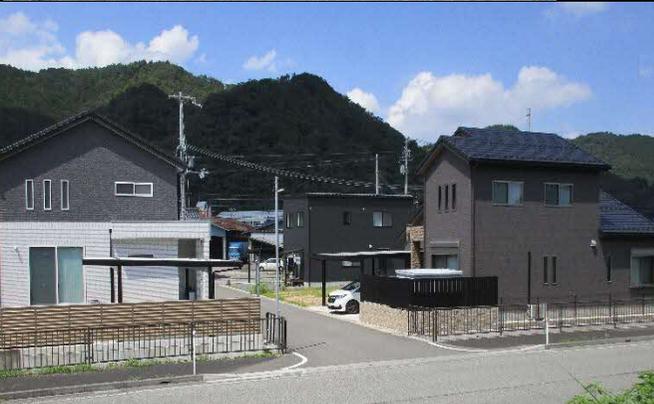
8	広谷小	私道	但馬農産運輸前の道から新しい分譲地を通して、県道6号養父穴栗線へ通り抜ける道。	通り抜ける車が多く、小さい子どももいるため危険である。	<ul style="list-style-type: none"> ・当該路線は市道への認定が予定されており、今後、市において交通安全の啓発看板の設置などを検討する。

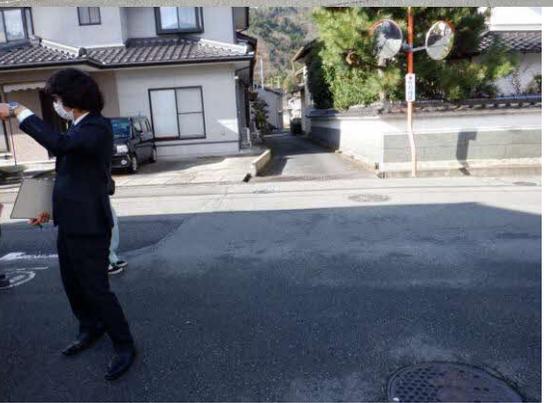
9	広谷小	市道	広谷193-25付近交差点	広谷三区の一部児童の通学路を変更したことに伴い、交通量の多い市道を横断することとなり、危険である。(養父中からも要望)	<ul style="list-style-type: none"> ・通学路を再検討する。(塀があって見えにくいいため、飛び出し事故の可能性があるので、通学路としてふさわしくない。) 	市教委・学校

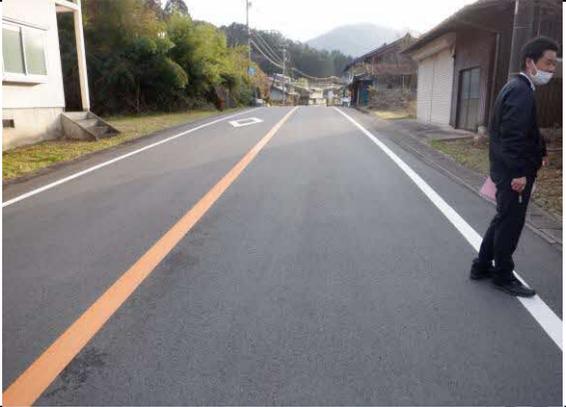
10	建屋小	県道70号線	池山バス停から三谷こども園登り口までの側道	歩道がなく、下校するために池山バス停に向かう際、大変危険である。	<ul style="list-style-type: none"> 道の両側にグリーンベルトの設置を検討する。 	兵庫県	R5以降

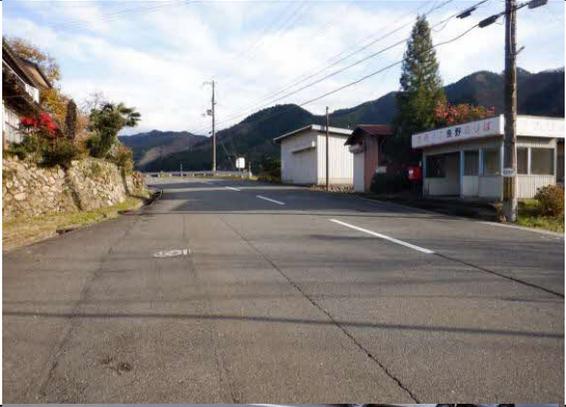
11	建屋小	県道70号線	長野バス停付近	下り坂で自動車の速度が上がりやすく、また大きなカーブがあって見通しも悪い。下校時にバスから降車した児童が、県道を横断する際、大変危険である。	<ul style="list-style-type: none"> 外側線と減速マークを設置する。 	兵庫県	R5以降

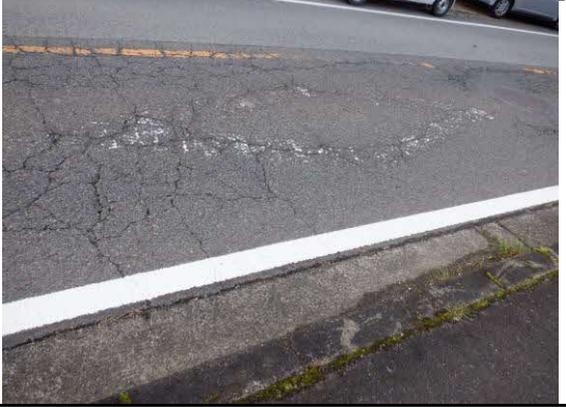
12	建屋小	県道70号線	船谷バス停付近	横断歩道のダイヤモンドマークが、経年劣化により薄れて見えない状態になっている。	<ul style="list-style-type: none"> 塗り直す。 	兵庫県警察	R5以降

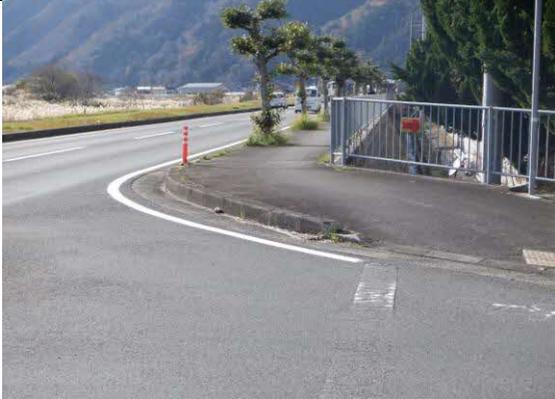
13	建屋小	養父穴栗線	養父体育館から県道6号養父穴栗線に入る交差点	フェンス、草、木に視界がはばまれていたため、県道に出るとき見にくい。	<ul style="list-style-type: none"> • 交差点から東西4本ずつ街路樹を切る。 • 雑草も生えないようにコンクリートで土を覆う。 	兵庫県	R5以降

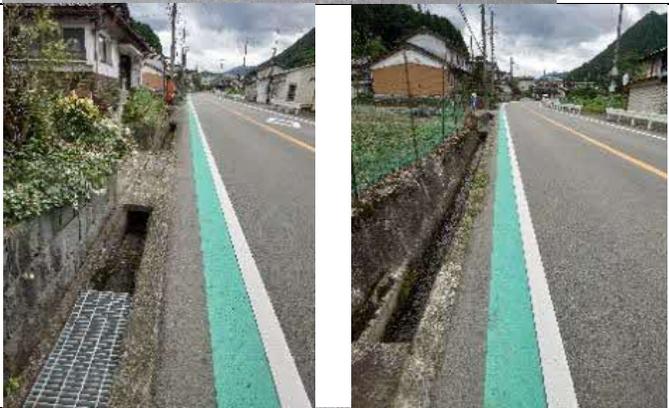
14	建屋小	県道70号線	森公会堂より南へ向かう県道	側溝の蓋のないエリアが点在する。グリーンベルトを舗装してあるが、幅が狭く、足を踏み外し、けがをする恐れがある。	<ul style="list-style-type: none"> • 側溝の蓋を設置する。 	兵庫県	R4年度

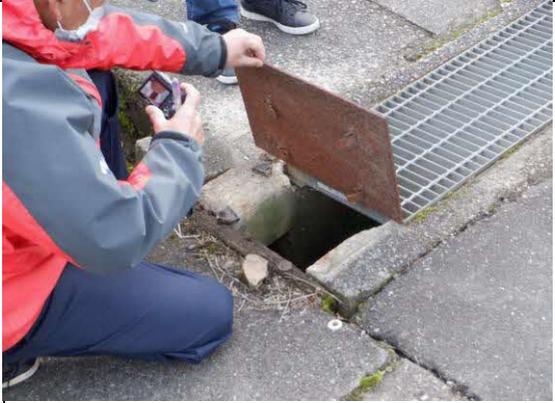
15	建屋小	県道70号線	松ヶ原バス停付近	側溝の一部が劣化し、蓋が不安定になり、子どもが足をかけた時に危険である。	<ul style="list-style-type: none"> • 蓋が安定するように修繕する。 	兵庫県	R4年度

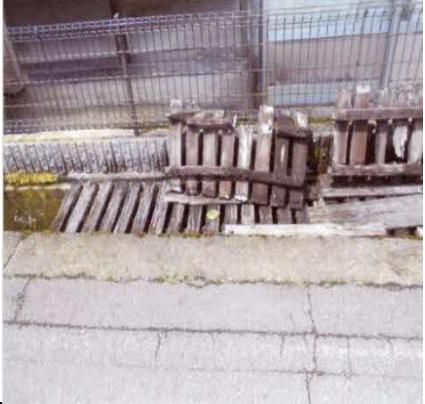
16	建屋小	市道（旧県道70号線）	建屋地区内	側溝には、グレーチングやコンクリートの蓋がしてあるが、一箇所、木製の蓋が設置されている所がある。その木製の蓋は経年劣化が激しく、危険である。	<ul style="list-style-type: none"> ・発注済み 	養父市 （建設課）	R5以降

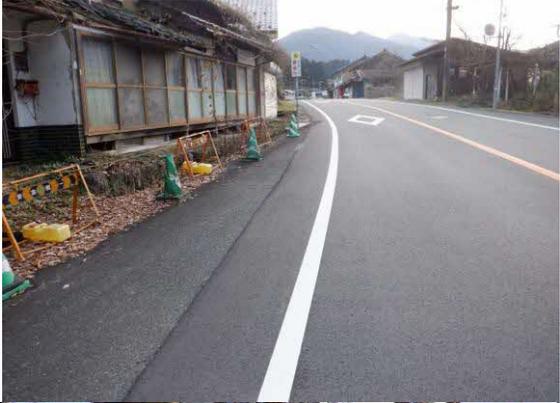
17	建屋小	民家	池山バス停横	児童は歩道がないため、その道路脇の空き家のすぐ前を通っている。崩壊の恐れがあり危険である。	<ul style="list-style-type: none"> ・先日、バリケードのロープを張りなおした。 ・ロープに近づかないよう安全指導する。 	養父市 市教委・学校	R4年度

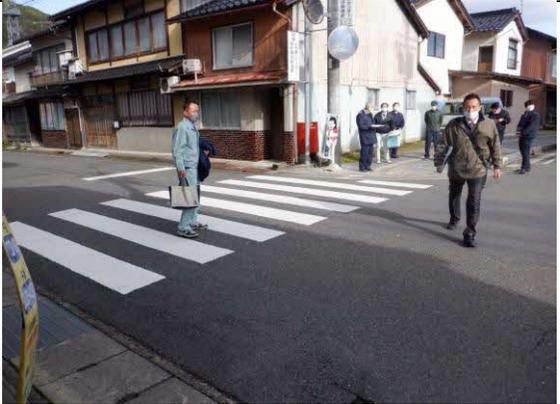
18	養父中	市道	かざりや付近交差点	ミラーや路面標示が見にくい。	<ul style="list-style-type: none"> ・標示は令和4年に塗り替え済み。 ・ロードミラーが傷んでいるので交換する。（今の状況ではこれ以上のことは難しいが、拡幅工事の予定があるので改めて安全対策を検討する。） 	養父市 （建設課） 警察	R5以降

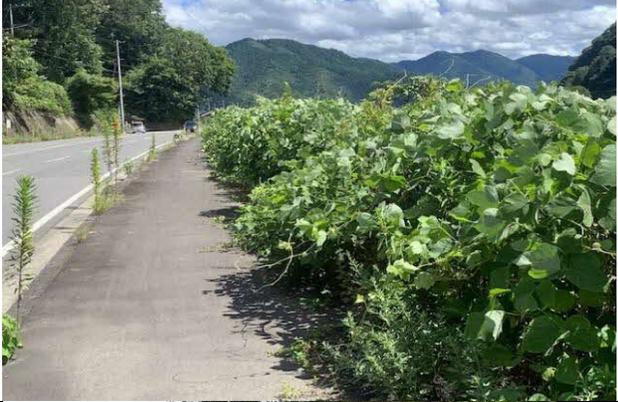
19	養父中	県道	十二所一～新津	歩道に草がはみ出し通りにくい。歩道が途切れていて危険である。	<ul style="list-style-type: none"> ・通学路は年2回草刈りをしている。 ・この秋十二所から北垣建設までの歩道工事は完了した。来年度北垣建設付近の途切れている歩道を整備し浅野まで歩道をつなぐ予定である。 	兵庫県	R5年度

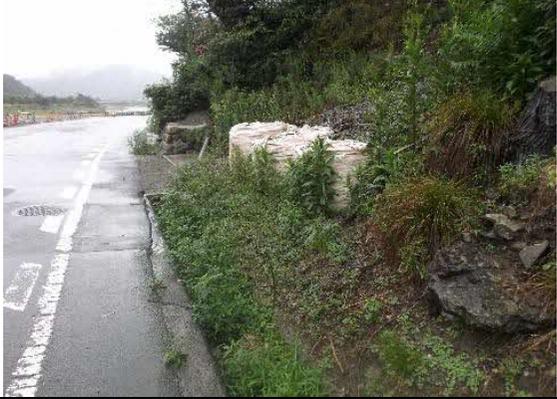
20	養父中	県道	浅野～十二所	大雨が降ったとき山から水が出て危険である。家が途切れているところが暗くて危険である。	<ul style="list-style-type: none"> ・排水設備を施し、道全体を川側に移動させ山との距離を広げる工事が完了したので、改善された。 ・山側に設置してある道路灯で下校できるよう安全指導する。 	兵庫県 市教委・学校	R4年度

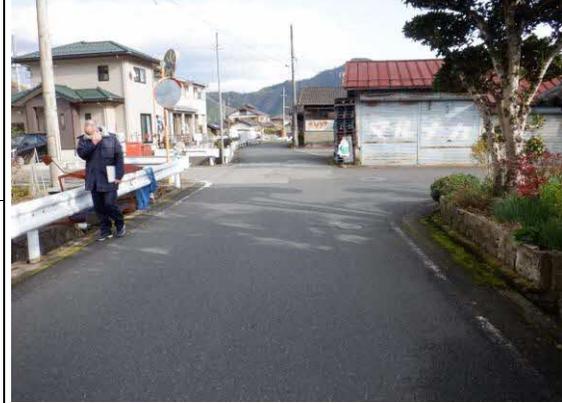
21	養父中	市道	広谷地区三区：フローラルタウン入口付近	交通量が多く細い道への見通しも悪いため危険な交差点である。	<ul style="list-style-type: none"> ・わき道から出てくる人が見えないロードミラーがあるので交換する。 	養父市 (建設課)	R4年度

<ul style="list-style-type: none"> ・一時停止規制は警察本部と協議の結果不可。外側線や交差点表示で交差点を明確にする等の代替措置を道路管理者と検討中。 	警察	R5以降

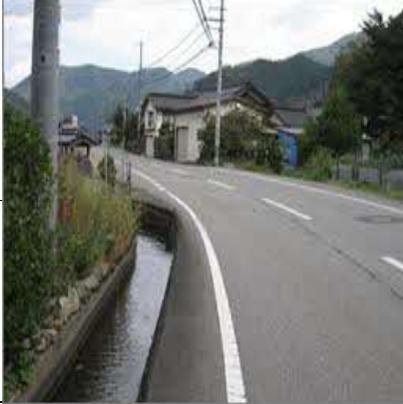
22	大屋小中	県道養父穴栗線	由良地区内 正垣バス停付近	歩道がなくカーブしている上に道路幅員・路肩が狭い個所であり、交通量も多い。	<ul style="list-style-type: none"> 注意喚起の看板は中地区にあるが、由良側にもう1か所設置する。 	兵庫県	R4年度

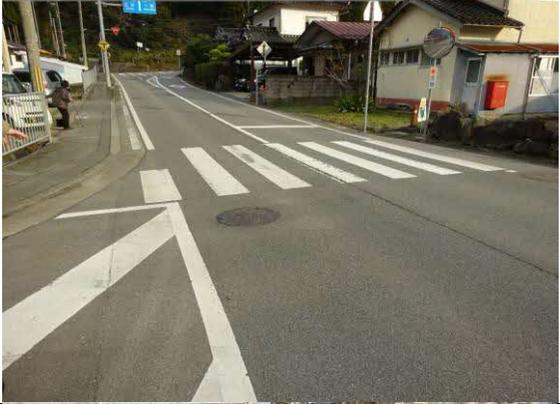
<ul style="list-style-type: none"> 地区内の街灯増設は区の対応なので区に要望する。 	由良区	R5以降		
23	大屋小中	県道大屋波賀線	大屋市場地区内 養父穴栗線三差路付近	三差路から侵入した車両が加速してスピードを上げる位置にあり、しかも下り坂で思わぬスピードが出てしまい、横断者に気づくのが遅れる危険性がある。	<ul style="list-style-type: none"> 道の南側で、横断歩道から川の側道の手前までをグリーンにしてドライバーに歩行者を意識させる。 	兵庫県	R5以降

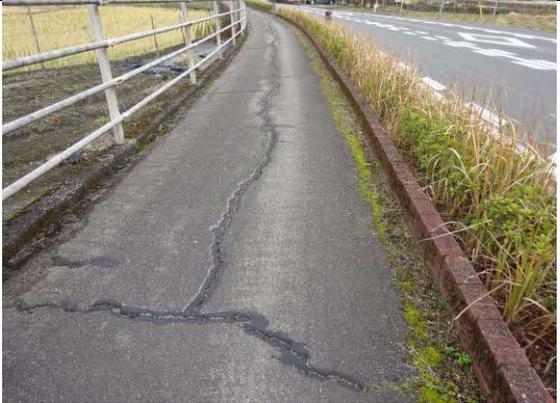
24	大屋小中	県道大屋波賀線	山笠地区内 おおやの郷前の歩道	歩道にひびが入っており、自転車の車輪がひび割れ部分にはまりハンドルを取られる可能性があり危険である。また、ひび割れた部分から田んぼ側に傾いており危険である。	<ul style="list-style-type: none"> 調査をして対応する。 	兵庫県	R5以降

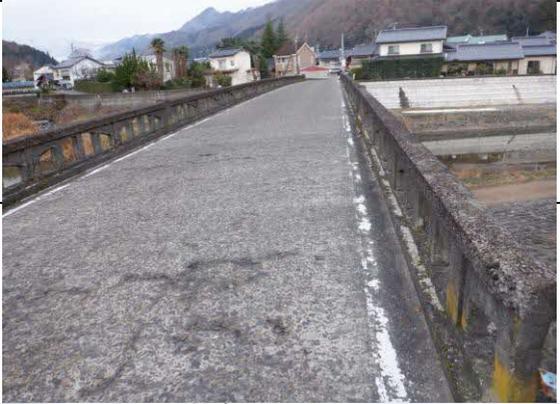
25	八鹿小	市道	新町橋（あいさつ橋）	交通量が多く、狭くて欄干が低いので交通事故や転落の恐れがある。	<ul style="list-style-type: none"> ・グリーンベルトを引くことを検討する。 ・小佐口、天子から来る車を抑制する方を検討する。 	養父市 （建設課）	R5以降

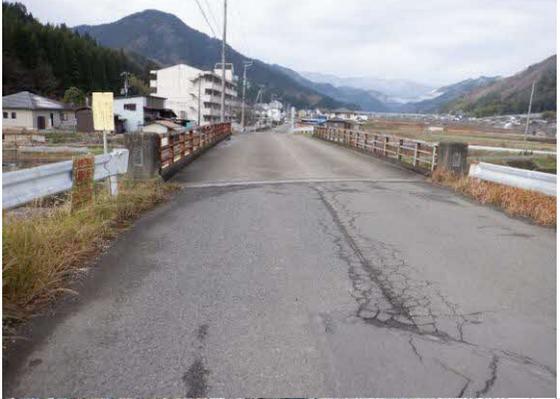
<ul style="list-style-type: none"> ・中町橋を通る通学路を検討する。 	市教委・学校	R5年度		
26	八鹿小	市道	九鹿の木村石材～幸陽へ向かう松尾橋付近	松尾橋の錆びがひどく欄干が低い。松尾橋前後のアップダウンで死角が生じるため危険である。	<ul style="list-style-type: none"> ・外側線と減速マークを引き車のスピード抑制を図る。 ・錆びた欄干の補修を検討する。（ミラーを設置して橋の前後のアップダウンによる死角を解消することは難しい。） 	養父市 （建設課）	R5以降

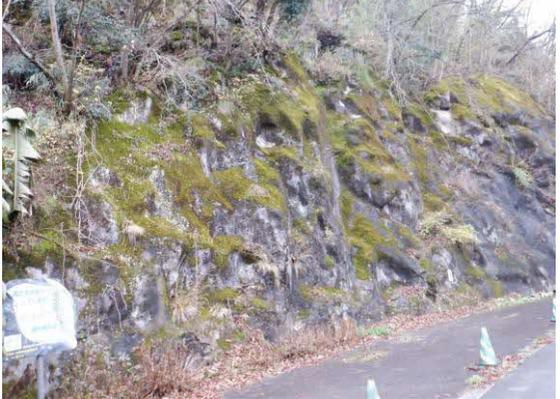
27	八鹿小	県道	椿色下バス停付近	椿色下バス停から八鹿方面100m進んだカーブのところに山からの落石が絶えない。	<ul style="list-style-type: none"> ・土嚢を置いて、石の落ちる可能性のある所に行かないように、落ちた石の破片が歩道に飛ばないようにする。 	兵庫県	R5以降

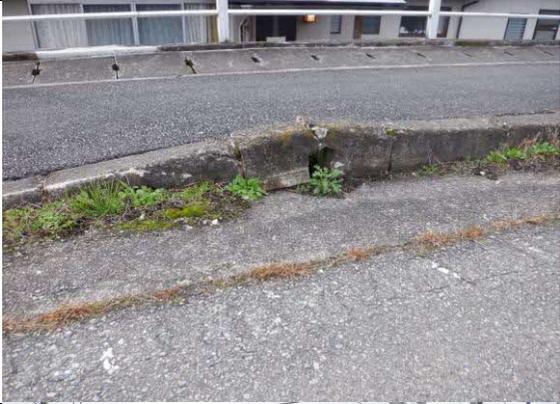
28	八鹿小	市道 京口堤防線 歩道	下町橋横断歩道付 近	縁石が盛り上がりすぎたりしている。歩道から車道に出るとき足を引っかけの可能性がある。	<ul style="list-style-type: none"> 歩道の安全対策をする。 縁石の補修をする。 	養父市（建設課）	R5以降

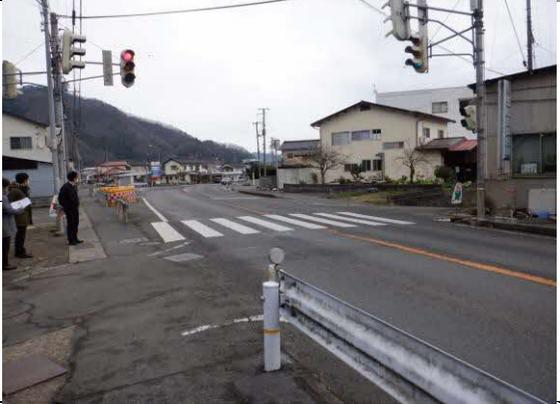
29	八鹿小	県道	一部地区	新但馬モータース前の点滅信号無視する自動車が多く危険である。	<ul style="list-style-type: none"> 「信号機あり」の警戒標識の設置を検討する。 	兵庫県	R4年度

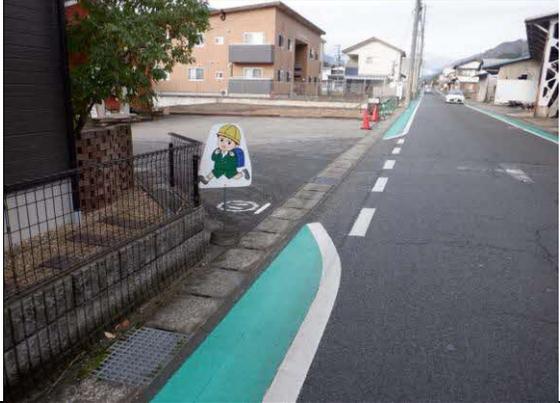
五光ファミール前の横断歩道を渡って下校しているが柵のない深い溝があり危険。	<ul style="list-style-type: none"> 通学路を変更する。（要望のあった深い溝のある道は、私道を通った時に通るところである。） 	市教委・学校	R4年度	
30	八鹿小	県道	九鹿地区 CoCo美容室前	CoCo美容室前を自動車で左折して地区内に入るとき見通しが悪く、スピードを出して左折した車が危険である。	<ul style="list-style-type: none"> そのエリアの家に用のある車の出入りがほとんどと思われる。徐行させるためには、入口の南側にポールを立てて道幅を絞る（北側は美容室なのでできない）のが効果があるが、そのエリアの住民の車の出入りも不便になるので、区、住民と相談して決定する。 	養父市（建設課）

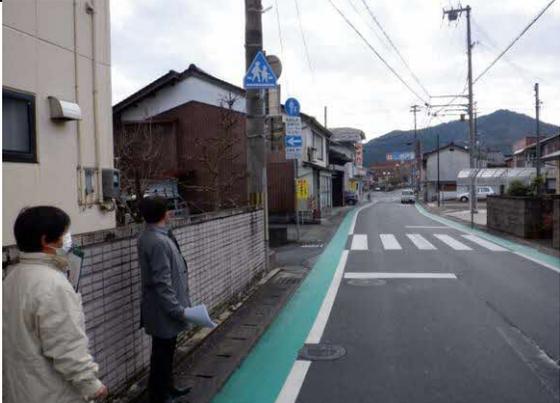
31	八鹿小	県道	新町 職業安定所前	職業安定所前の横断歩道を小学校側から職安側へ横断するとき、九鹿方面から走行してくる自動車から児童の姿が見えないため危険である。	<ul style="list-style-type: none"> ・安全指導をする。 ・信号で横断するよう通学路を変更する。(現場の状況からミラーの設置やこれ以上の道路標示は難しい。) 	市教委・学校

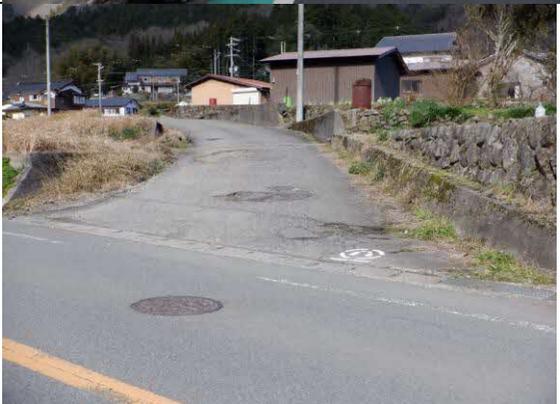
32	八鹿小	市道	馬瀬地区スクールバス停留所までの経路	アスファルトが剥がれており、特に積雪時には児童が転倒する恐れがある。	<ul style="list-style-type: none"> ・補修をする。 	養父市(建設課)	R4年度

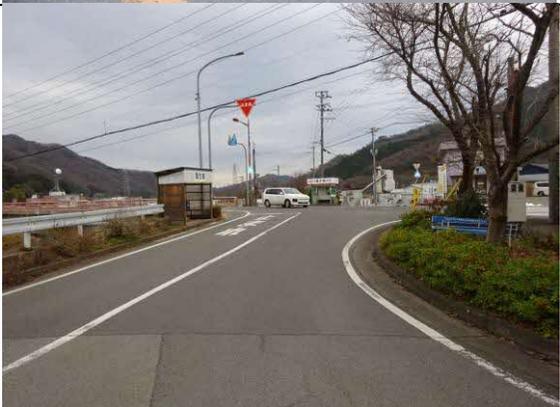
33	八鹿小	市道	諏訪橋付近の十字路	昨年度集団登校している際に事故があった。信号のない交差点で横断歩道の標識だけではスピードを緩める自動車は少なく危険である。	<ul style="list-style-type: none"> ・交差点の角の桜の木を切る。 ・西側の道を絞って交差点に入る車を徐行させることを検討する。(交差点付近に会社の出入口があること、バス停の場所等から信号機の設置は難しい。) 	養父市(建設課)警察	R5以降

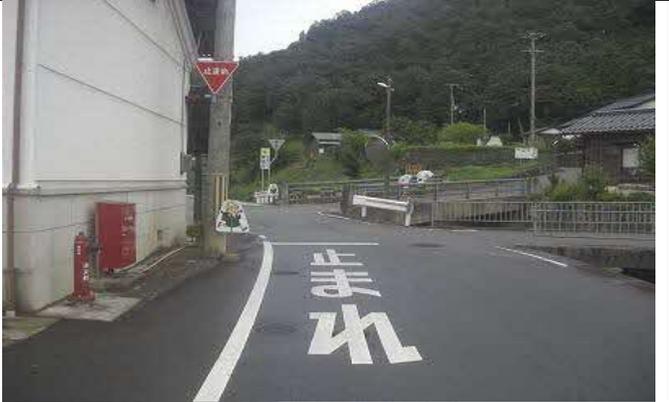
34	八鹿小	県道	県道271号線の朝倉農業倉庫横	一旦停止の表示があるにも関わらず、しない自動車が多い。集合場所で四方から子どもが集まってくるため危険である。	<ul style="list-style-type: none"> ・「止まれ」の道路標示を強調する。 ・ミラーを見ながら交差点に入る車がほとんどなのでミラーの近くに「児童集合場所」の看板を設置する。 	養父市 (建設課) 警察	R5以降

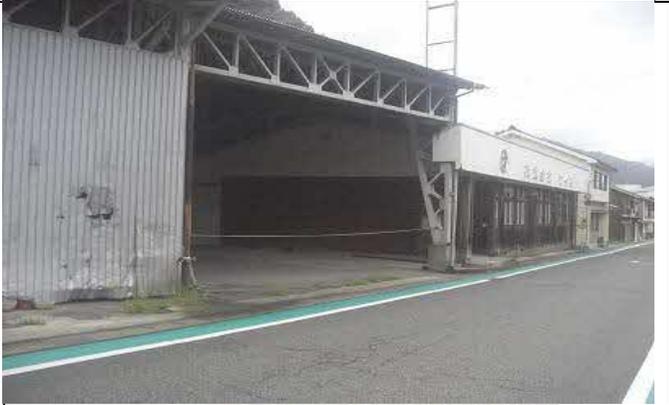
35	八鹿小	工場跡地	九鹿地区 才木木材跡地	立入禁止となっているが若者が立ち入っているのを見かける。人目につかないところでもあり対策の必要を感じる。	<ul style="list-style-type: none"> ・立ち入らないよう安全指導する。 	市教委・学校	R4年度

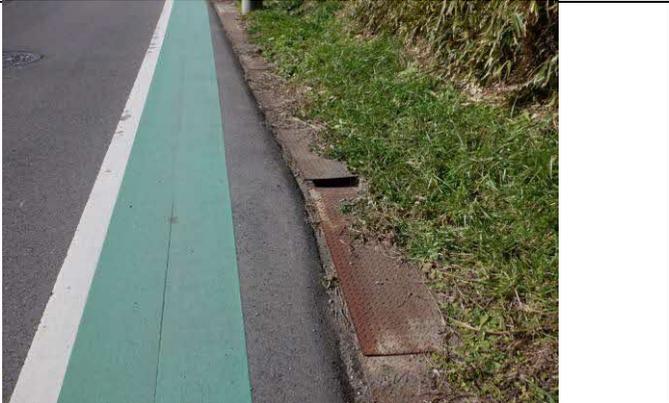
36	伊佐小	市道	円山台通学路沿い	グリーンベルト脇にある鉄板が老朽化している。	<ul style="list-style-type: none"> ・溝蓋の上を歩かないよう安全指導する。(表面は錆ているが人が安全上問題はない。もともと溝の上は歩くところではない。何らかの理由で端に寄りなければならない時の安全対策である。) 	市教委・学校	R4年度

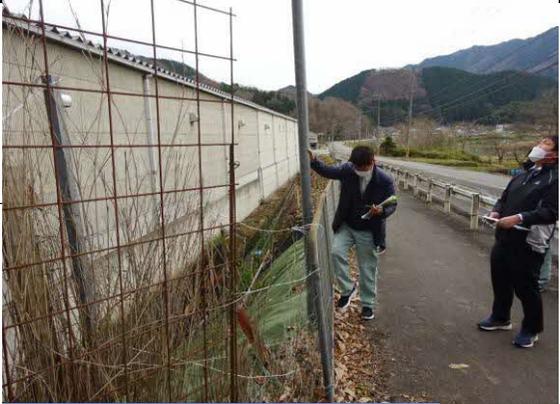
37	伊佐小	市道	伊佐坂	防犯灯支柱の老朽化	<ul style="list-style-type: none"> 電線にかかる樹木の剪定をする。 	養父市（建設課）	R5以降

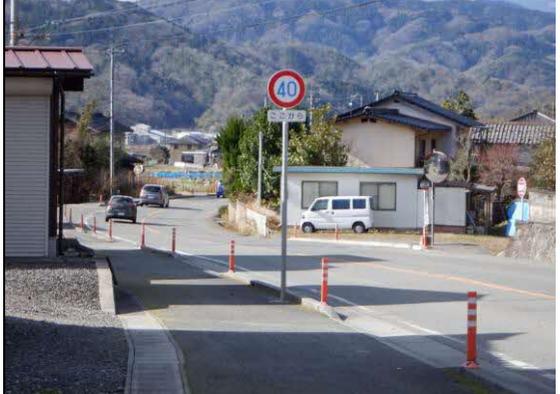
39	伊佐小	県道2号線	浅間	<p>下り坂をかなりの速度で走る車があり危険。</p>	<ul style="list-style-type: none"> これ以上の制限は難しい。（直線で縁石のある幅の広い歩道がついているので、現在の浅間の集落付近は時速40km、その他は時速50km制限は妥当である。） 	警察

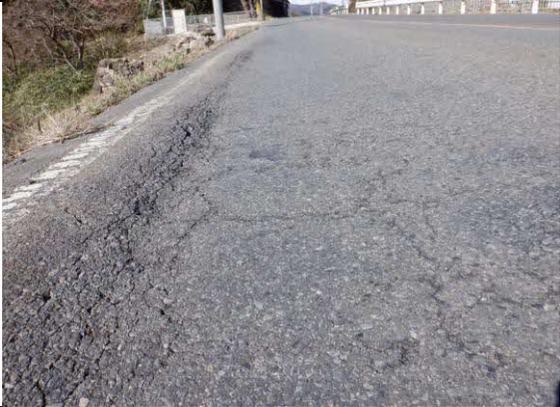
40	伊佐小	市道	伊佐坂付近	車道の路面が掘れているところがあり、車がハンドルを取られて事故を起こす可能性があり危険。	・道の西側の路面が掘れているところを補修する。	養父市（建設課）	R4年度

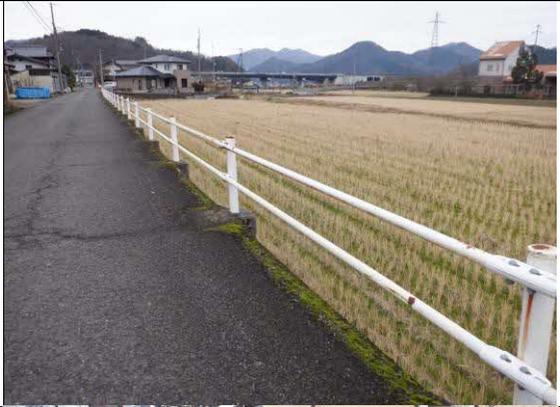
41	高柳小	市道高柳線	高柳上区、高柳下区	ガードパイプが古くなっており危険。	・危険なところは改修する。	養父市（建設課）	R5以降

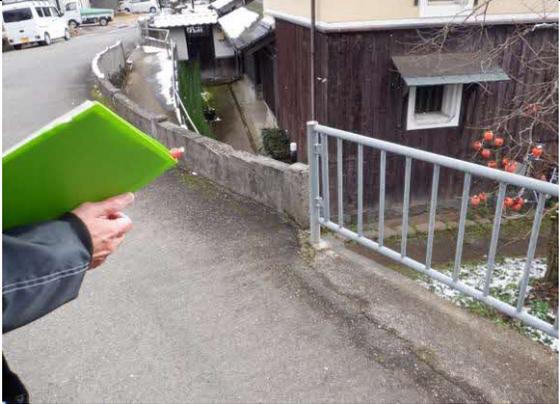
42	高柳小	市道高柳線	高柳上区	転落防止柵がないところがあり、落ちると落差があるため危険。	・隣接するガードパイプの高さの柵を設置する。	養父市（建設課）	R5以降

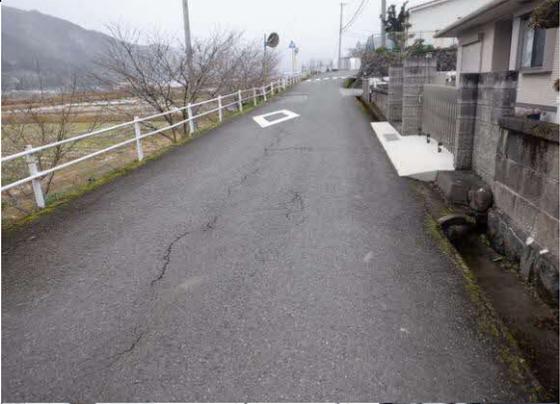
43	高柳小	市道高柳線	高柳下地区の小田垣商店から学校まで	道幅が狭いにもかかわらず、スピードを出す車が多く危険。	<ul style="list-style-type: none"> 外側線を引いて減速を促す。(道幅が狭いのでグリーンベルトは難しい。) 	養父市(建設課)	R5以降

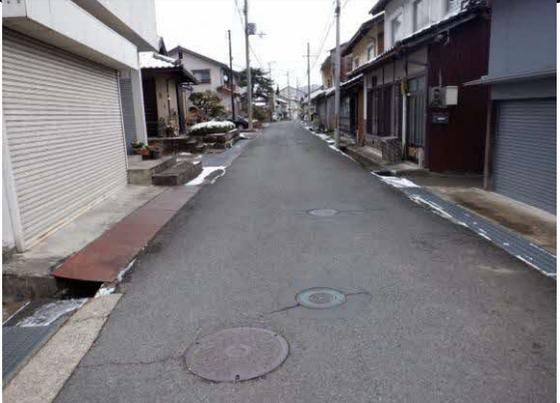
44	高柳小	市道高柳線	上八木から中八木	上八木から中八木は道幅が狭いにもかかわらず、スピードを出す車が多く危険。	<ul style="list-style-type: none"> 外側線と徐行を促す看板を設置する。すでに了承済み。(道幅が狭いのでグリーンベルトは難しい。) 	養父市(建設課)	R5以降

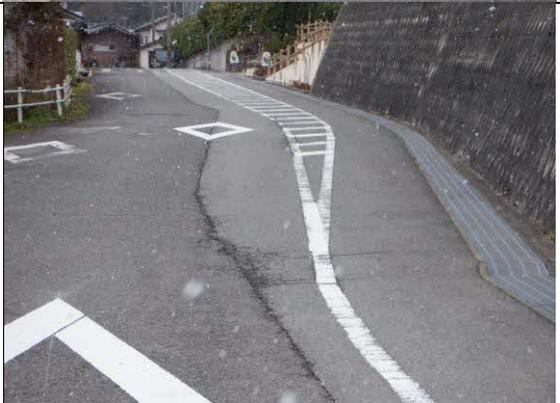
45	高柳小	市道高柳線	高柳小学校南側	ゼブラ表示が通行の実態にそぐわない。	<ul style="list-style-type: none"> ゼブラ表示を消して道の両側に外側線とグリーンベルトを引く。 	養父市(建設課)	R5以降

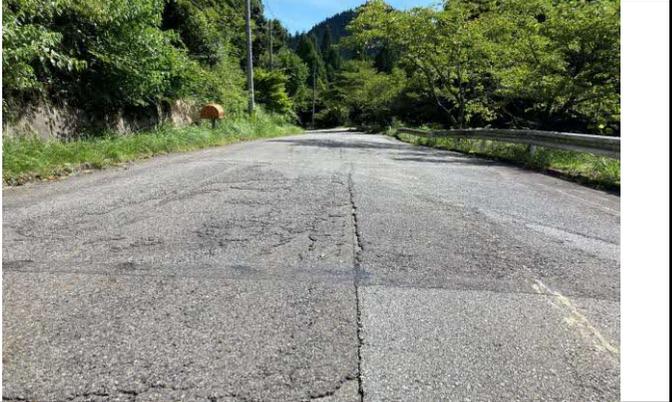
46	八 青 中	市道	椿色から石原の間	路面に亀裂が発生し、凹凸となって 自転車で通行が危険である。	<ul style="list-style-type: none"> 路面を補修工事を完了した。 	養父市（建 設課）	完了

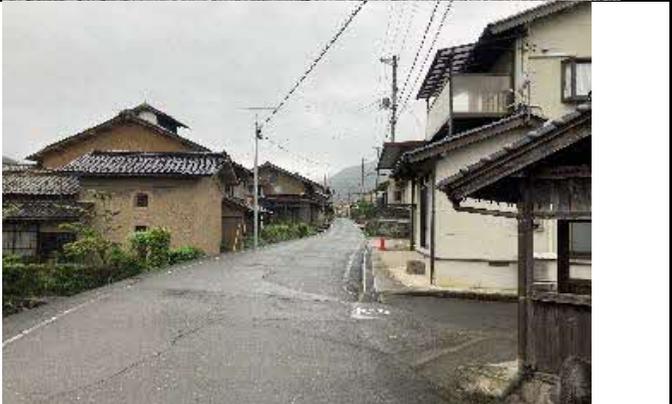
47	八 青 中	市道高柳線	高柳地区にある消 防署から八木地区 に至る間	通学路に外灯が少なく下校時に大変 危険を感じる。	<ul style="list-style-type: none"> 区内の街灯は区の管理なので高柳区に要望す る。 	高柳区	R5以降

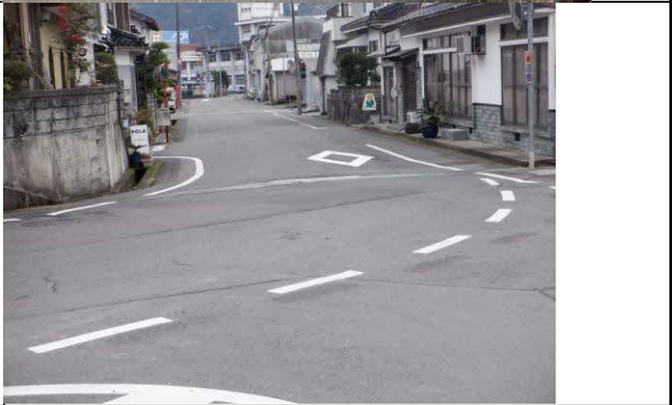
48	八 青 中	市道	八鹿青溪中学校前 から八鹿高校の裏 門まで	交通量が多く危険。	<ul style="list-style-type: none"> 西側にグリーンベルトを引く。 (現在、駐停車禁止規制解除を検討中。) 	養父市（建 設課） 警察	R5以降

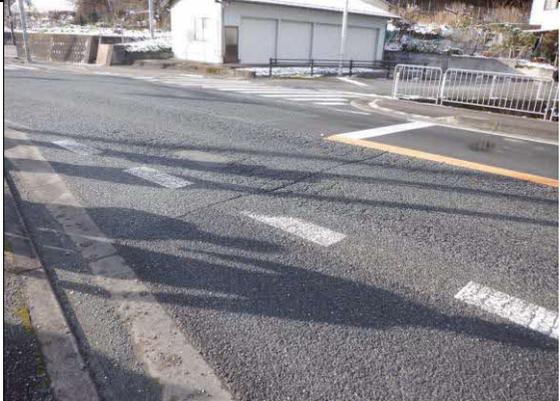
49	関宮学園	国道9号線	上三宅の信号から幸船の所にかけて	車道が掘れているところがあり、雨天時、水がたまり車が通るたびに歩行者にかかり危険。	・水たまりとなる車道部の舗装修繕を行う。	国交省	R5以降

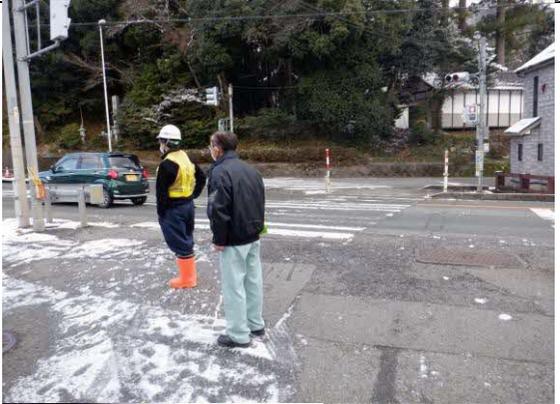
50	関宮学園	国道9号線	関神社交差点	登校時、1回の信号で渡れない時がある。	・2列で横断する等の工夫をする。 (すでに歩行者信号の青色点灯時間を伸ばした。幹線道路の大きな交差点で歩者分離の信号にすることは要検討。)	市教委・学校警察

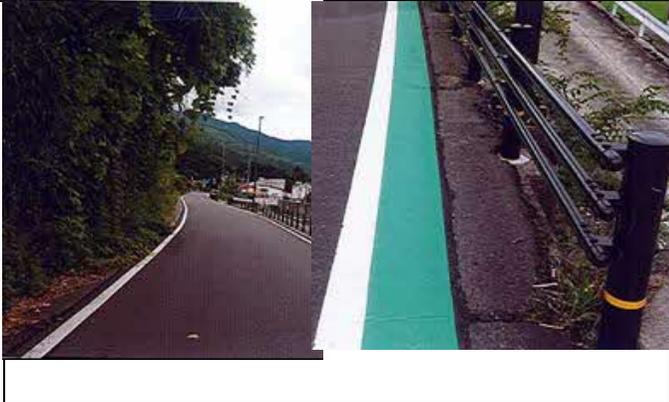
51	関宮学園	市道	吉井下から東側にかけて	グリーンベルトが設置されたが、幅が狭く、危険。道路に樹木がかかり見通しが悪く危険。	・道路にかぶる樹木を切る。 (グリーンベルトの幅はこれが適当。)	養父市(建設課)	R5以降

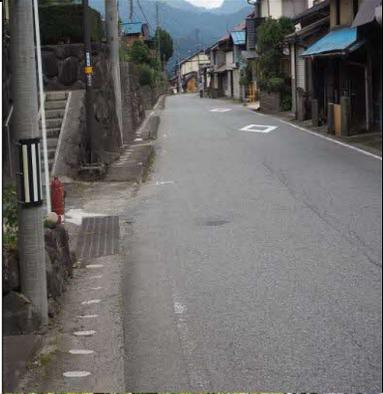
52	関宮学園	市道	吉井区内の80cmほどの歩道	80cmほどの歩道の道幅が狭く危険。	・バイパスで事故があったときやイヌワシ駅伝開催時は旧道を通すことになる。歩道を広げて車道を狭めることは難しい。	養父市（建設課）

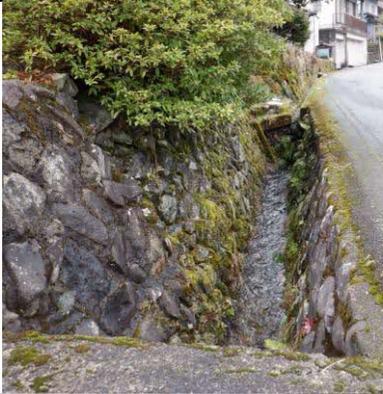
53	関宮学園	市道	八木谷(関宮1118-1)から関宮方面	側溝に転落の防止柵がないため危険。(除雪車が雪を捨てる場所を確保した上で)	転落防止柵を設置する。	養父市（建設課）	R5以降

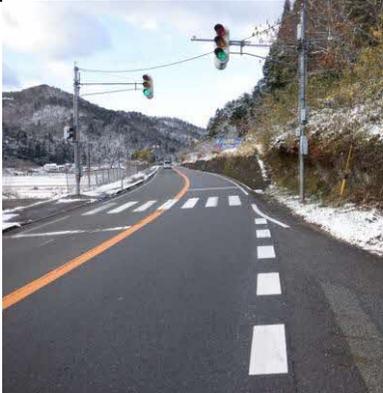
54	関宮学園	国道9号線	上万久里バス停留所付近の押しボタン式信号機	現在の位置でボタンを押して信号待ちをすると、スリップした車と接触する事故が予見され、危険。	・押しボタンBOXの方向を万久里地区から来た人が押しやすいように東向きに変える。	国交省警察	R5以降

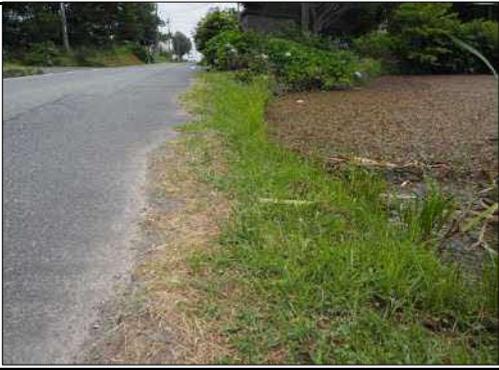
55	関宮学園	市道	ハチ高原のロッジ みゆき前の池	池が増水すると、池と道路の境界が分からなくて大変危険である。張ってあるロープの位置で池の位置を推測するがロープが池に近すぎて池に落ちる可能性があり危険。	・ロープの位置を今より前に出してロープの際まで行っても池に落ちる心配がないようにする。	養父市（建設課）	R5以降
