令和5年度 通学路点検対応箇所

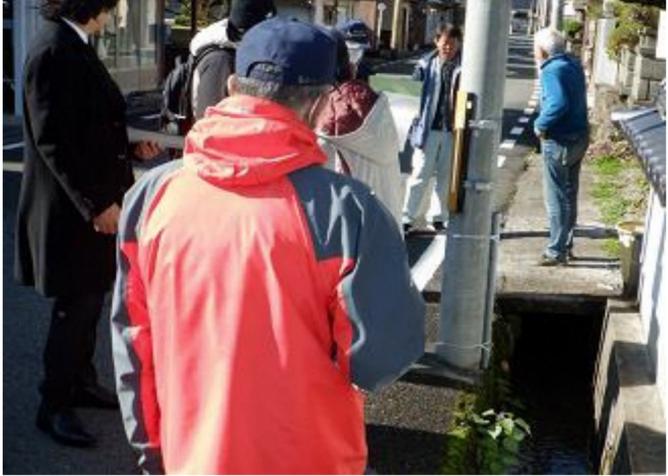
番号	学校名	路線名	箇所名・住所	通学路の状況・危険の内容	対策内容	事業主体	対策年度等	現地調査風景
1	広谷小学校	県道朝倉養父停車場線	広谷三区	道路わきの水路に児童が落ちそうで危険である。	<ul style="list-style-type: none"> 安全対策について区と今後協議 	兵庫県 養父市 (建設課)	R6年度以降

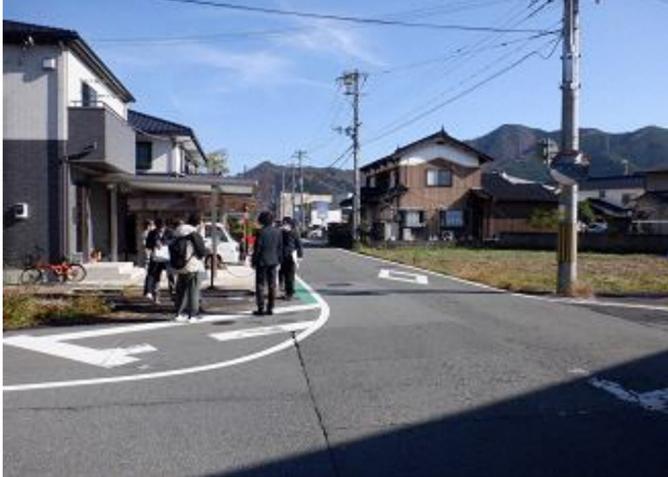
2		市道小城広谷線	橋本歯科医院前から国道9号高架付近	交通量が多く、スピードを出している車も多く、横断歩道がないため危険である。	<ul style="list-style-type: none"> 注意喚起の看板設置を検討 	養父市 (建設課)	R6年度以降

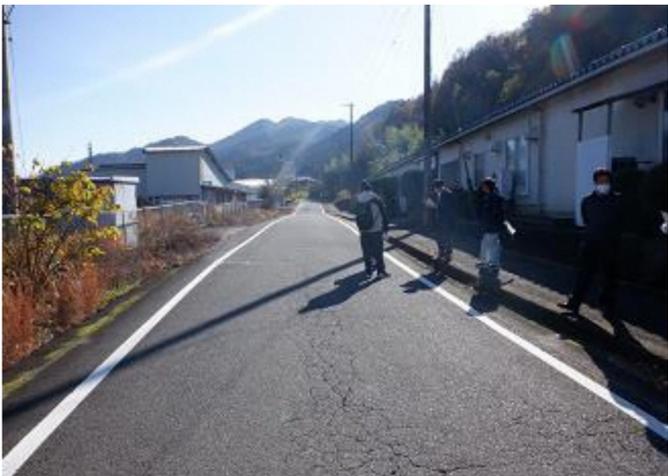
3		市道東上野下線	キタモトテック前から南但魚菜の直線(東上野の方向)	ガードレールもなく、側溝もあり、夏を過ぎると早く暗くなり、下校時が危険である。	<ul style="list-style-type: none"> 街灯増設を検討 	養父市 (市民課)	R6年度以降

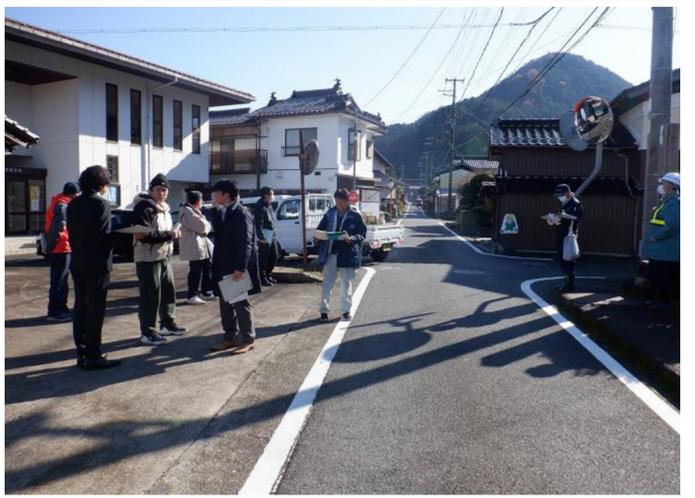
4	広谷小学校	県道朝倉養父停車場線	上野区内	<p>交通量が多く危険である。下記の3箇所に防犯カメラの設置を希望する。</p> <p>①「ひょうたん」前交差点 ②上野集会所前 ③消防車庫前</p>	<ul style="list-style-type: none"> • 当該の区に設置を依頼防犯カメラ及び防犯灯の設置基準に該当していないため 	養父市 (市民課)	R6年度以降

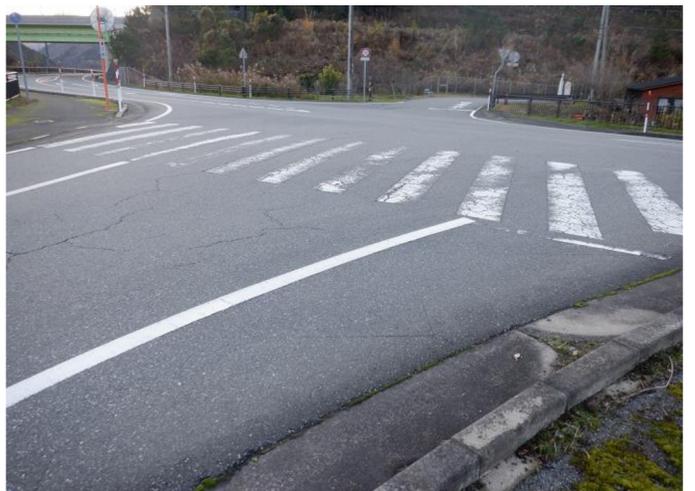
5	建屋小学校	県道十二所澤線	全但バス稲津バス停付近	<p>自動車がスピードを出して走行しやすい地点であるため、児童が横断する際に大変危険である。歩道の雑草が生い茂り、歩きにくく危険である。</p>	<ul style="list-style-type: none"> • ダイヤマークと横断歩道の引き直し • 除草は定期的を実施(今後も継続) 	南但馬警察 兵庫県	R5年度

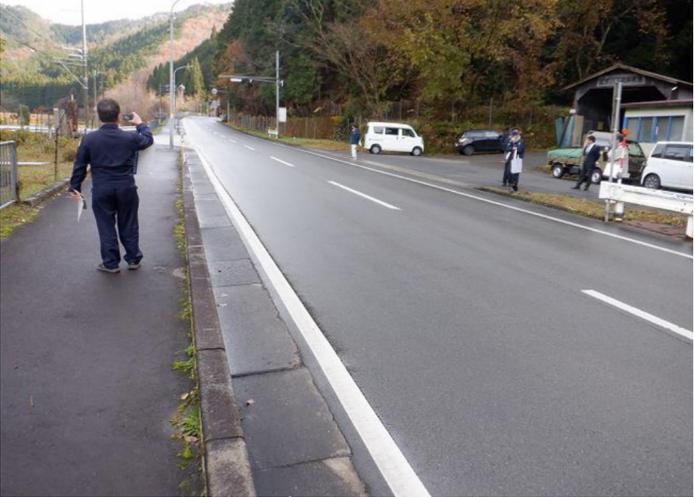
6	建屋小学校	県道十二所澤線	全但バス井の坪バス停付近	<p>八代トンネル側から下り坂になっており、自動車がスピードを出して往來することが多い。バス通学の児童が、横断する際に大変危険である。</p>	<ul style="list-style-type: none"> • 速度取り締まり検討 • 児童横断の動線を検討 • 安全教育(登下校の交通安全) 	南但馬警察 市教委 学校	R6年度以降

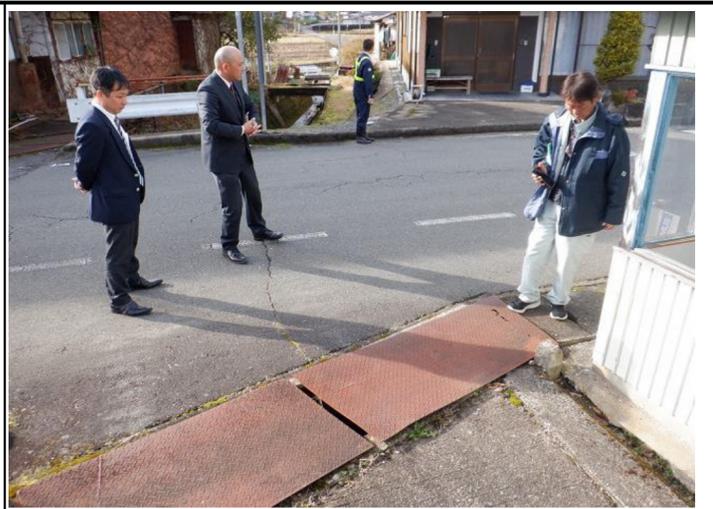
7		市道新町 建屋線	全但バス能座 口バス停前	バス停前にある鉄製の側溝の蓋が腐食し、穴が空いている。転倒するなどの危険がある。	<ul style="list-style-type: none"> 側溝のふたを更新 	養父市 (市民課) (建設課)	R6年度 以降

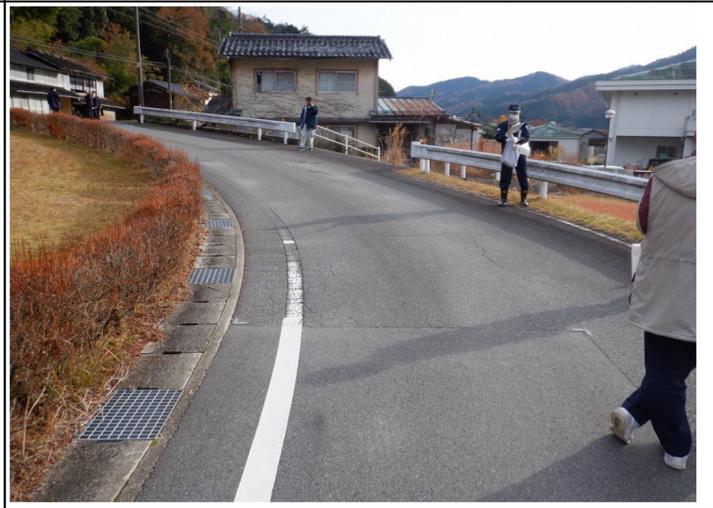
8	建屋 小学校	市道新町 建屋線	建屋校区自治 協議会前から 建屋小学校入 り口付近	ダイヤモンドと横断歩道の路面標示が薄くなって いるため危険である。	<ul style="list-style-type: none"> ダイヤモンドと横断歩道の引き直し 	南但馬警察	R6年度

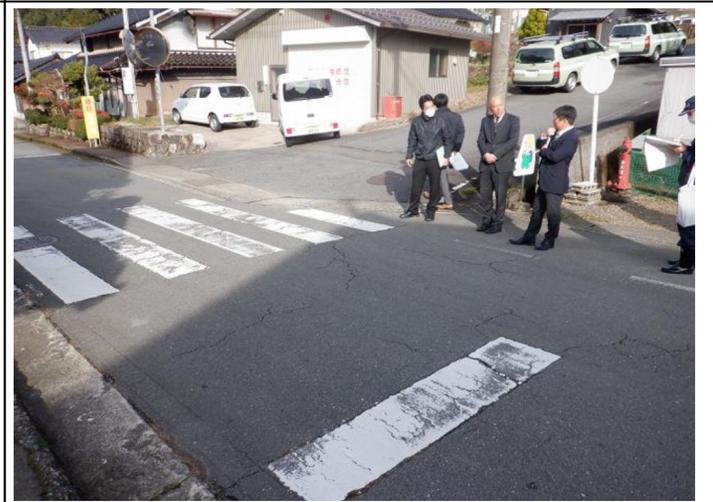
9		市道新町 建屋線	建屋区内の郵 便局前の市道	横断歩道のダイヤモンドが薄くなっており危険である。	<ul style="list-style-type: none"> 安全教育 (登下校時の交通安全) <p>※横断歩道設置位置が不適切であるため撤去廃止 ダイヤモンドも消す</p>	市教委 学校 南但馬警察	R6年度 以降

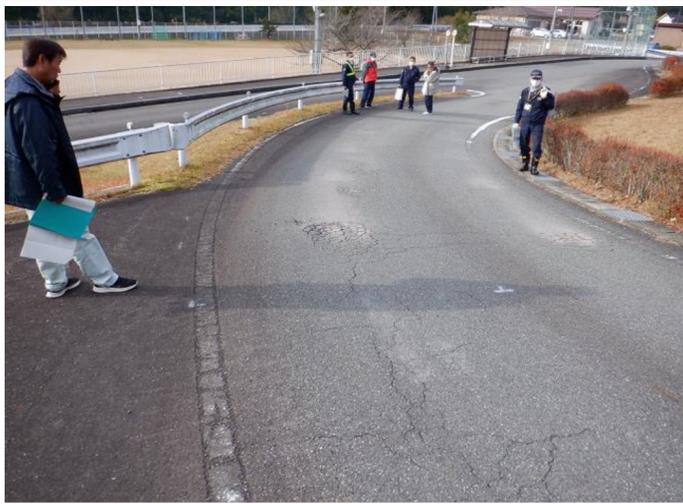
10	建屋小学校	市道新町下線	建屋小学校バス停前のロータリー	アスファルトに亀裂が入ったり、少し陥没し始めたりしている。通行する児童がつまずいて転倒する恐れがあり危険である。	<ul style="list-style-type: none"> 路面の再舗装 	養父市 (建設課)	R6年度

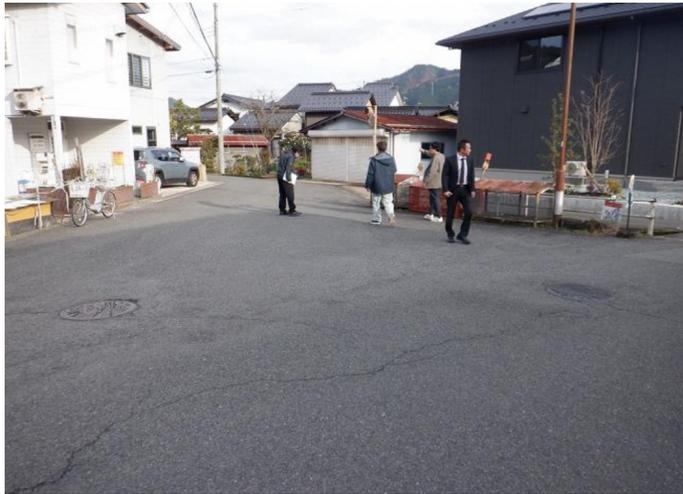
11	養父中学校	市道西広谷線	広谷英数教室前の三差路付近	車輛の交通量が多く三差路の見通しも悪く、交差点付近の白線が消えかけており危険である。	<ul style="list-style-type: none"> 白線（車道外側線）の引き直し 	養父市 (建設課)	R6年度以降

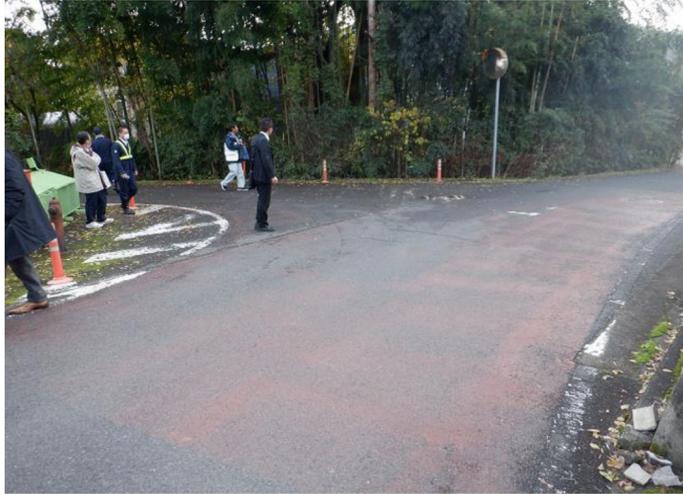
12		市道沢原線 市道沢原口米地線	大松工作所付近の三差路（口米地）	交通量のあるわりに、見通しが悪い。交差点付近の道路標示が消えており危険である。	<ul style="list-style-type: none"> 見通しをよくするための樹木の剪定（R5済） 道路標示（交差点マーク）の引き直し 	養父市 (建設課)	R6年度以降

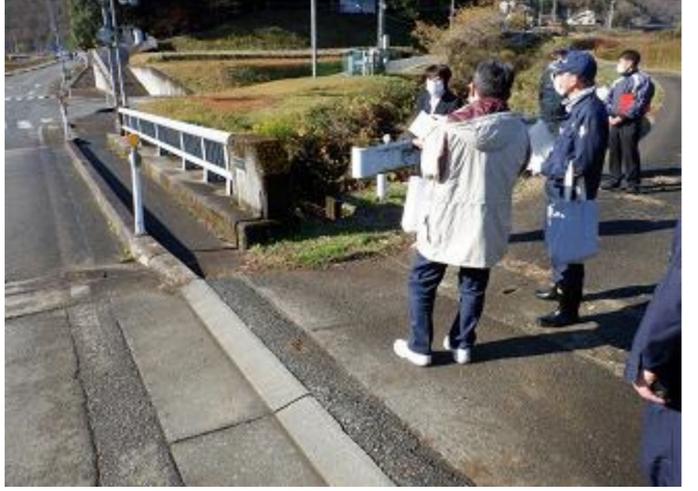
13		県道養父 穴栗線	宮垣区内 天満橋の歩道	歩道が狭いので、歩きづらく危険である。特に冬季、積雪がある場合には、その歩道が埋まってしまう。	<ul style="list-style-type: none"> • すぐに橋梁を拡げ、歩道を拡張することはできない。 	兵庫県	R6年度 以降

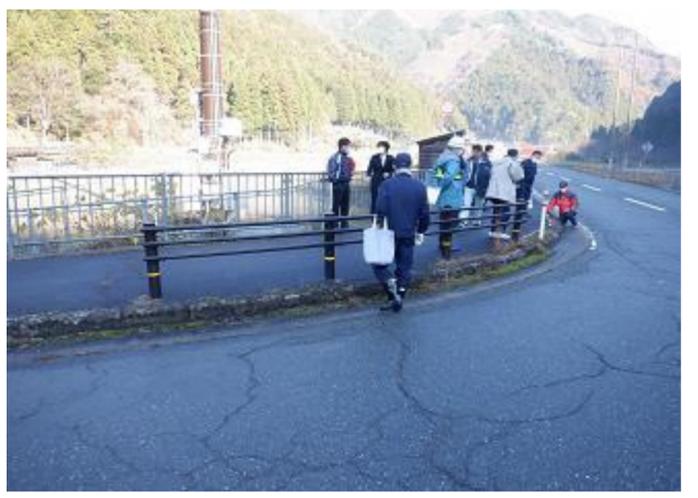
14	大屋小学校・大屋中学校	県道養父 穴栗線	栗ノ下区内 栗ノ下バス停 付近	バス停の上側は下り坂になっており、走る車はスピードが出やすい。また、緩やかなカーブになっており、バス停に向かって歩く児童生徒にとっては危険である。	<ul style="list-style-type: none"> • ガードレールを左右各4m延長 	兵庫県	R6年度

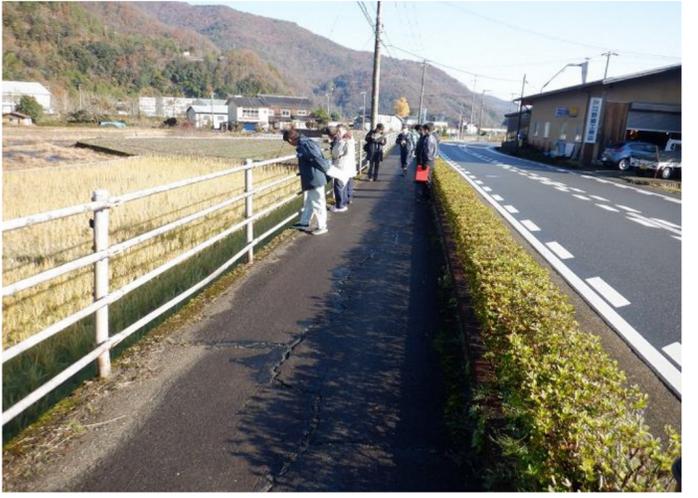
15		県道養父 穴栗線	山笠区内 おおやの郷前 の歩道	路面にひび割れがあり、自転車の走行が危険である。また、歩道の擁壁が田んぼ側に傾いており危険である。	<ul style="list-style-type: none"> • 路面の舗装の修繕 ※傾いている擁壁については予算要望 	兵庫県	R6年度 以降

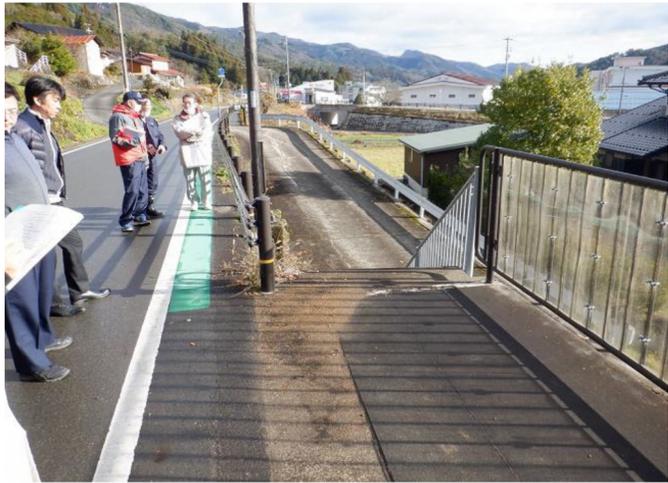
16		市道吉井 中瀬線	吉井～下吉井 辺り 歩道から 集落に下り る階段	歩道から急に階段になっ ており、見通しが悪く危 険である。	<ul style="list-style-type: none"> • ポストコーンの設置 	養父市 (建設課)	R6年度

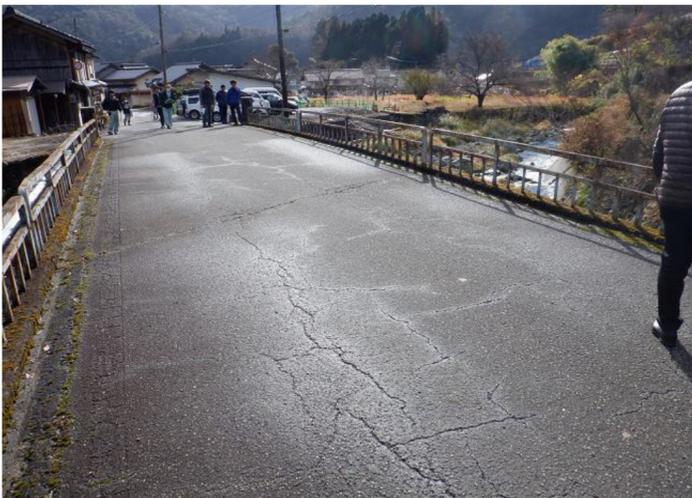
17	関宮学 園	市道関宮 八木谷線	関宮区八木谷 「四反田橋」 の欄干	欄干が低く危険である。 積雪時は路面が高くなる 分、更に低くなり、徒歩 通学児童生徒の川への落 下が心配される。	<ul style="list-style-type: none"> • 欄干の改善（高くする） 	養父市 (建設課)	R5年度 以降

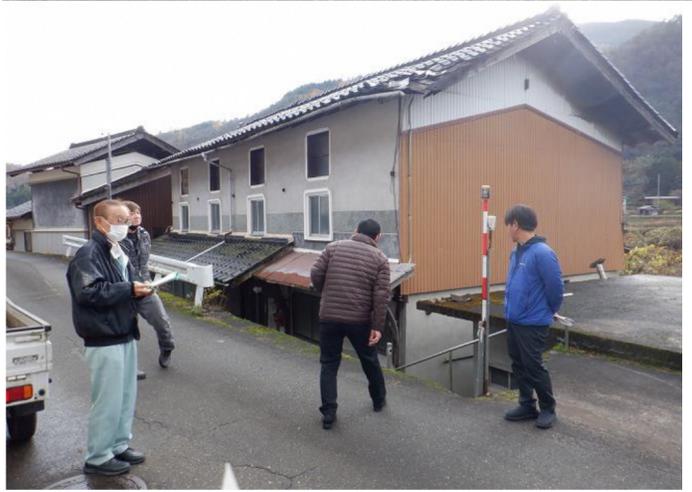
18		空き家	万久里地区内 公民館前の空 き家	老朽化により、瓦の落 下、雨樋や野地板などの 破損が散見される。損壊 部分の落下による事故の 可能性があり危険であ る。	<ul style="list-style-type: none"> • 順次家屋対策を実施 	養父市 (土地利用 未来課)	R6年度 以降

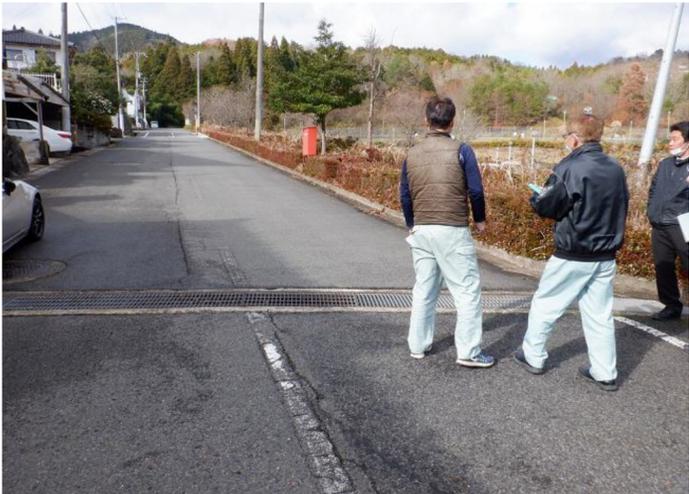
19		市道労金 団地線	虹の街地区 (フジモリ獣 医科クリニッ クからスクー ルバス乗車位 置まで)	白線(車道外側線)が消 えているので危険であ る。	<ul style="list-style-type: none"> 白線(車道外側線)の引き直し 	養父市 (建設課)	R6年度

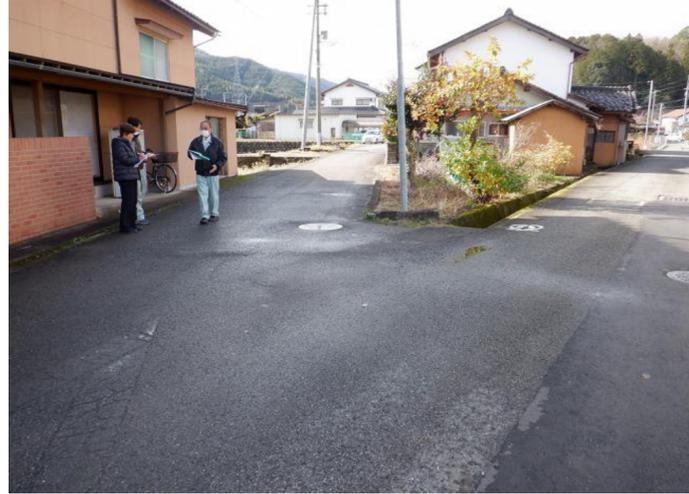
20	高柳小 学校	市道国木 線	国木区内	道幅が狭いにも関わら ず、スピードを出す車 が多く危険である。	<ul style="list-style-type: none"> 道の入り口付近に「徐行」の路 面標示 	養父市 (建設課)	R6年度 以降

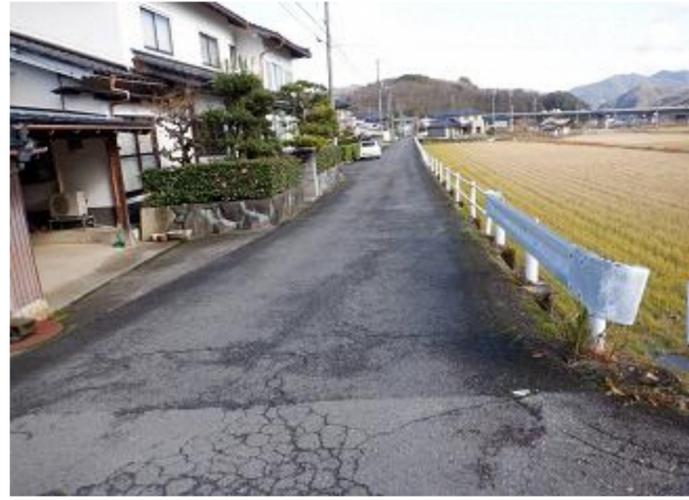
21		市道高柳 線	高柳下地区の 小田垣商店か ら消防署まで の通学路	道幅が狭いにもかかわら ず、スピードを出す車 が多く危険である。	<ul style="list-style-type: none"> 白線(車道外側線)の引き直し 	養父市 (建設課)	R6年度 以降

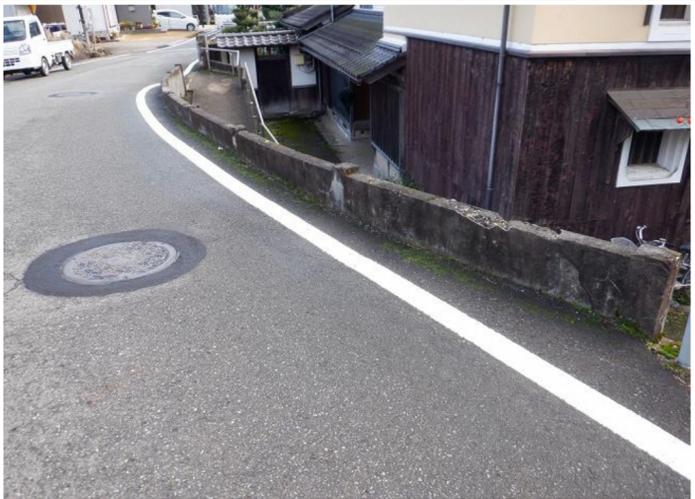
22		市道高柳線	高柳上区	転落防止柵がないため危険である。	<ul style="list-style-type: none"> • 転落防止柵を設置 	養父市 (建設課)	R5年度

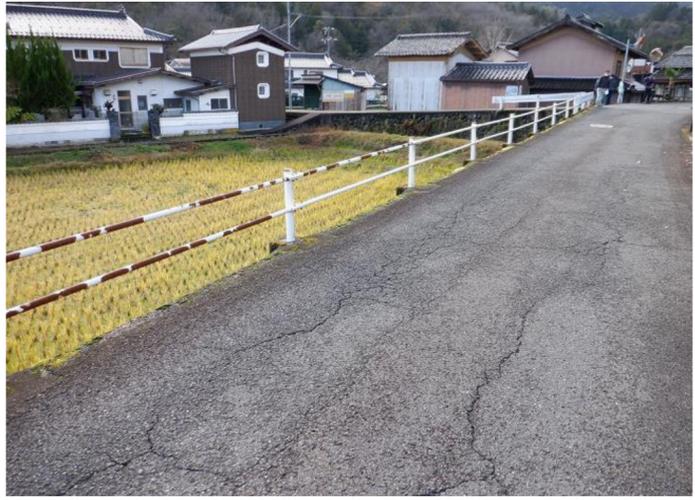
23	高柳小学校	市道高柳線	高柳上区、高柳下区の市道高柳線	ガードパイプが老朽化しており危険である。	<ul style="list-style-type: none"> • ガードパイプの修繕 	養父市 (建設課)	R6年度以降

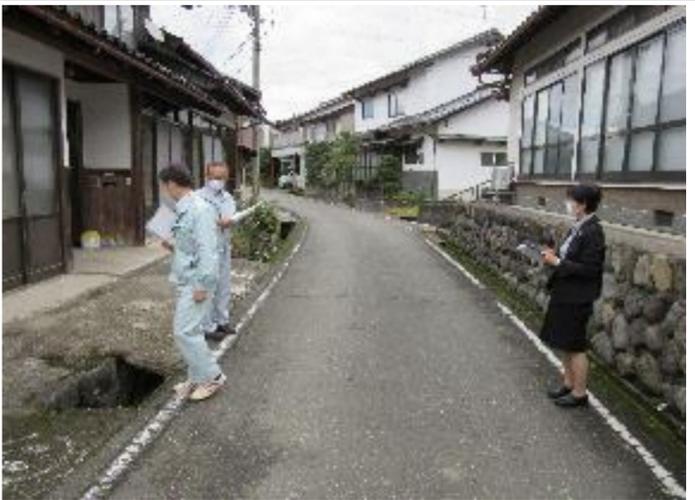
24		市道八木線	上八木から中八木までの通学路	道幅が狭いにもかかわらず、スピードを出す車が多く危険である。	<ul style="list-style-type: none"> • 上八木入り口に「徐行」の路面標示 	養父市 (建設課)	R6年度以降

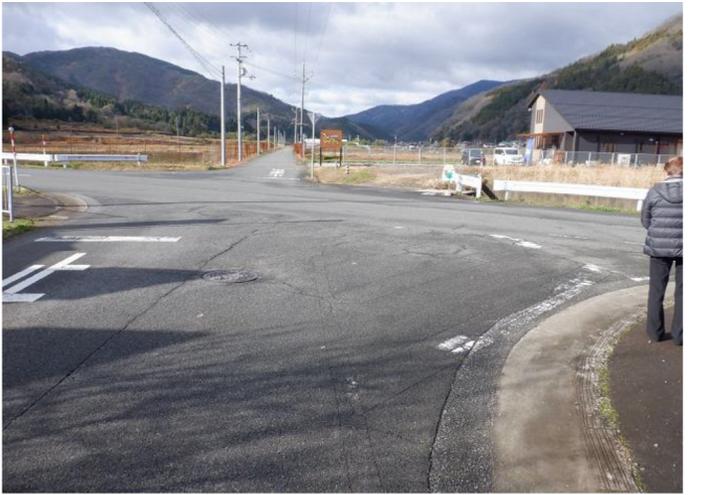
25	高柳小学校	県道宮垣八木線	上八木区の十字路	横断歩道が無く、道路横断が危険である。	<ul style="list-style-type: none"> 安全指導（登下校時の交通安全） バスのルート、乗降場所を検討 	市教委 学校	R5年度以降

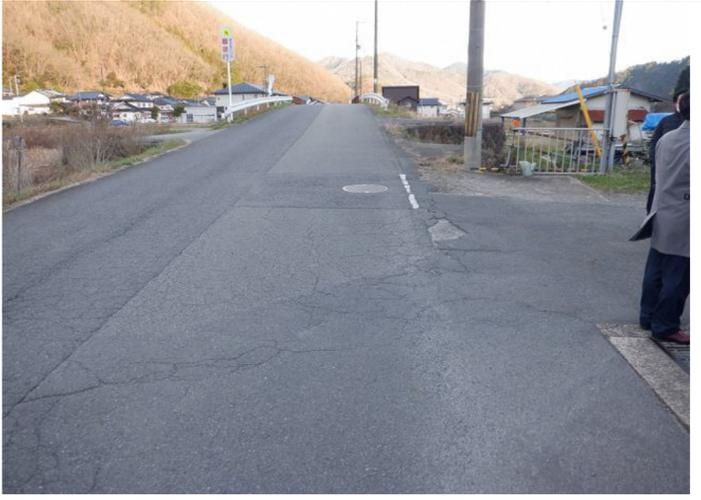
26	八鹿小学校	市道九鹿小佐線	九鹿から幸陽茶堂団地までの道路	<ul style="list-style-type: none"> 直線で見通しがよくスピードを出す車が多く危険である。 小佐川に係る橋は勾配が大きく、先の見通しが悪く危険である。 	<ul style="list-style-type: none"> 茶堂団地方面へ歩道を延長 センターライン（追い越し禁止：オレンジ色）の引き直し 	養父市（建設課） 南但馬警察	R6年度以降

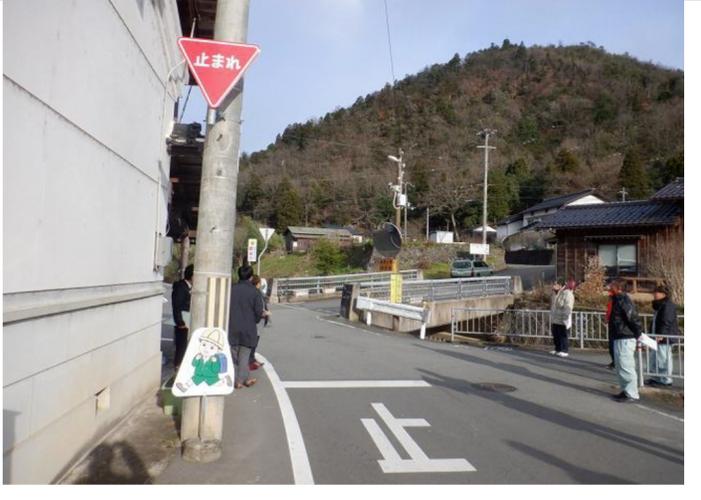
27	八鹿小学校	県道朝倉養父停車場線	朝倉農業倉庫横	一旦停止をしない車が多く危険である。バスが停止している時は見通しが悪くなり危険である。	<ul style="list-style-type: none"> ミラーの角度調整（R5） 安全対策（待機場所の安全対策） 	養父市（建設課） 市教委 学校 朝倉区	R6年度以降

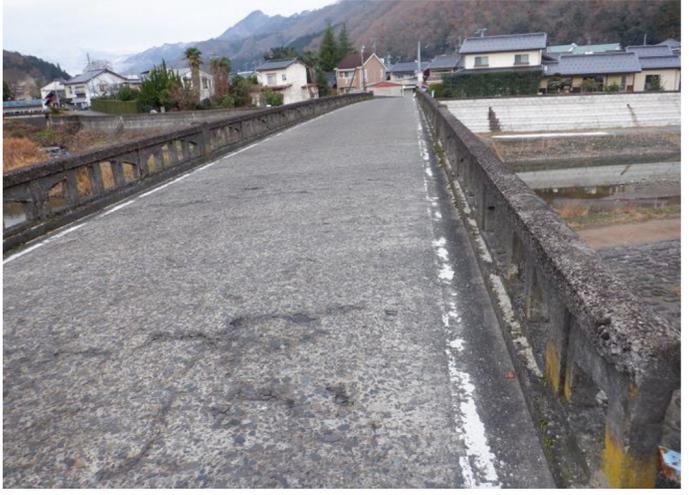
28		市道新町3号線	新町橋	道幅の狭い橋であり、自動車の交通量も多く安全の確保に苦慮している。	<ul style="list-style-type: none"> • グリーンベルトを設置 	養父市 (建設課)	R5年度

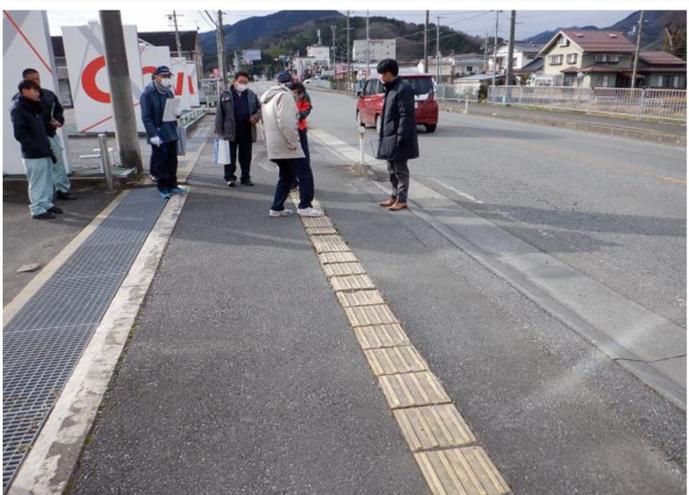
29	八鹿小学校	県道養父穴栗線	養父警察センターから天子交差点までの歩道	歩道の点字ブロックに浮き上がり、沈下などがあり危険である。沈下箇所は雨天時に水溜りになり歩行しにくい。	<ul style="list-style-type: none"> • 点字ブロックのがたつきを修繕 	兵庫県	R5年度以降

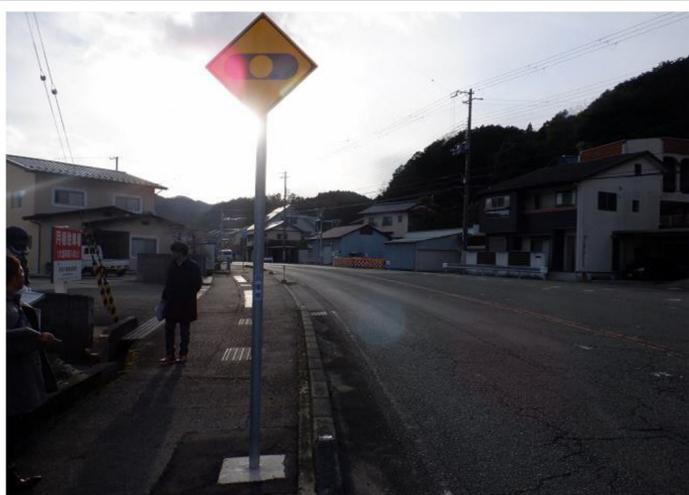
30		県道6号養父穴栗線	一部地区内の点滅信号	点滅信号の赤を見落とす車が多くあり、児童の横断時に大変危険である。	<ul style="list-style-type: none"> • 信号機の予告標識設置済み(R5) 	兵庫県	R5年度

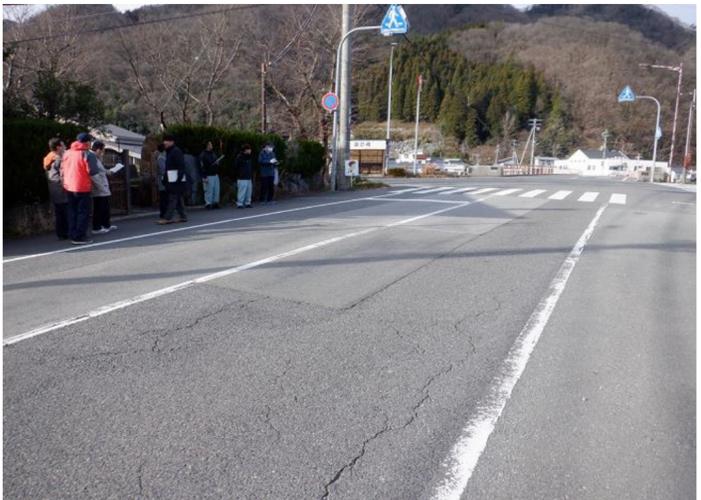
31		市道宮越 諏訪町線	佐々木整骨鍼灸院前の交差点	木の陰になって横断歩道で待つ児童の姿が見えにくい。養父市文化会館ができたことで交通量も増えており危険である。	<ul style="list-style-type: none"> • 角の桜の木を定期的に伐採 • 横断歩道ありを示すダイヤモンドの引き直し ※看板を増やすと視線が多くなりかえって危険	養父市 (建設課) 南但馬警察	R5年度以降

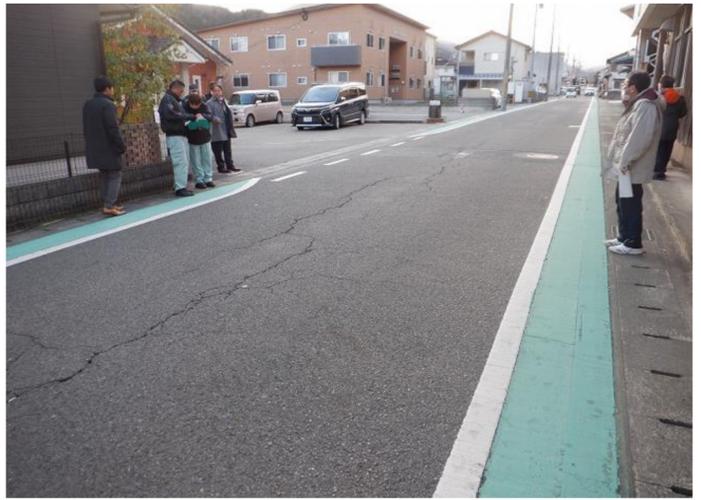
32	八鹿小学校	市道旭町 3号線	旭町の美容室 CoCo側	車両が左折して地区内に入ってくる際に、交差点中央付近を曲がらず内側に入り込んで曲がる車両があり危険である。	<ul style="list-style-type: none"> • 地区入り口の外側線の引き直し ※ポール等の障害物の設置については上記の外側線引き直し後に検討	養父市 (建設課)	R5年度

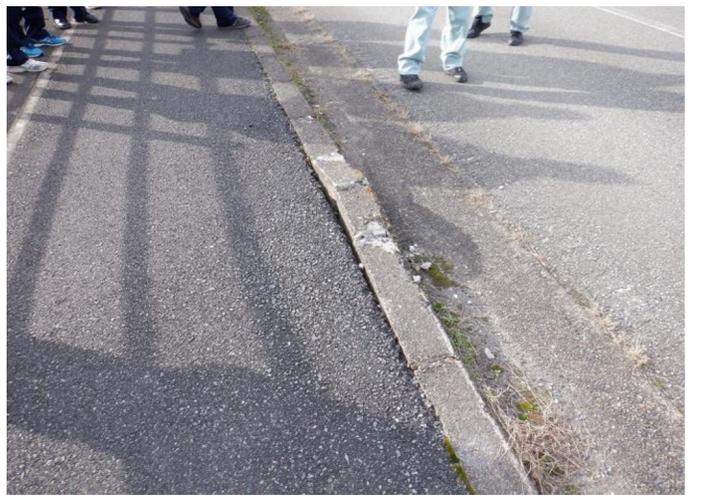
33		市道京口 堤防線	焼き肉「鼓々」付近の歩道	歩道の縁石が変形し、盛り上がっているため児童がつまずくことがあり危険である。	<ul style="list-style-type: none"> • 縁石の変形を改修 	養父市 (建設課)	R5年度以降

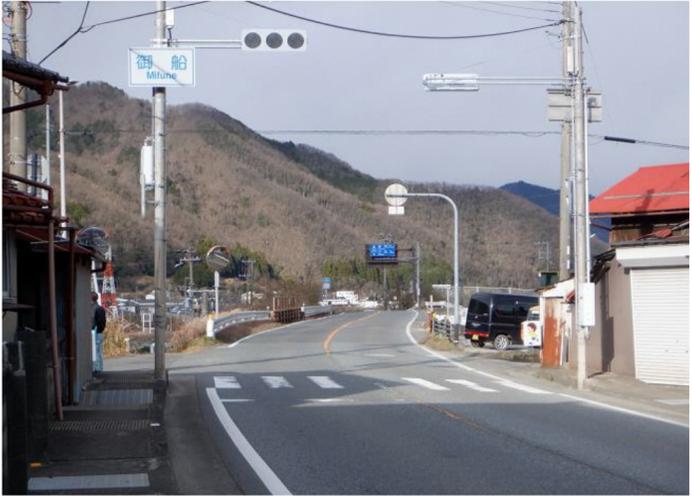
34	八鹿小学校	国道312号	国道312号 御船信号付近	スピードを出した自動車が信号が変わったことに気づかず無視して通ることもあり危険である。	<ul style="list-style-type: none"> • LED信号設置 (R5) • 横断歩道の引き直し 	南但馬警察	R6年度以降

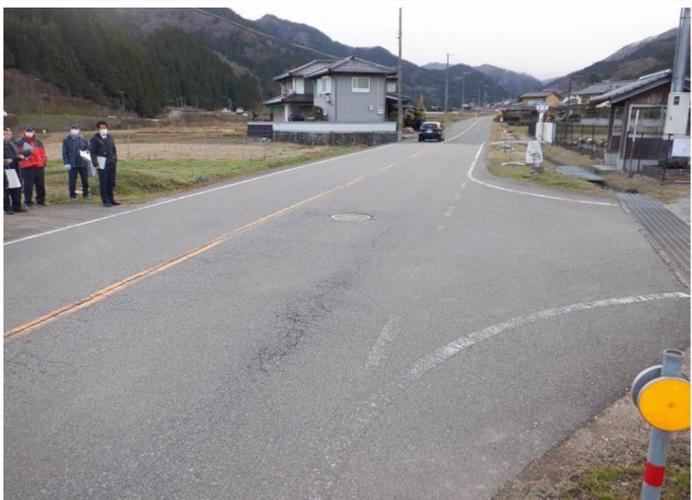
35	八鹿小学校	県道日影養父線	馬瀬公民館前のバス停	下校時に児童が、公民館側に道を渡る際、横断歩道のないところを渡らなければならない。	<ul style="list-style-type: none"> • 安全教育 (道路横断時の安全指導) 	市教委 学校	R6年度以降

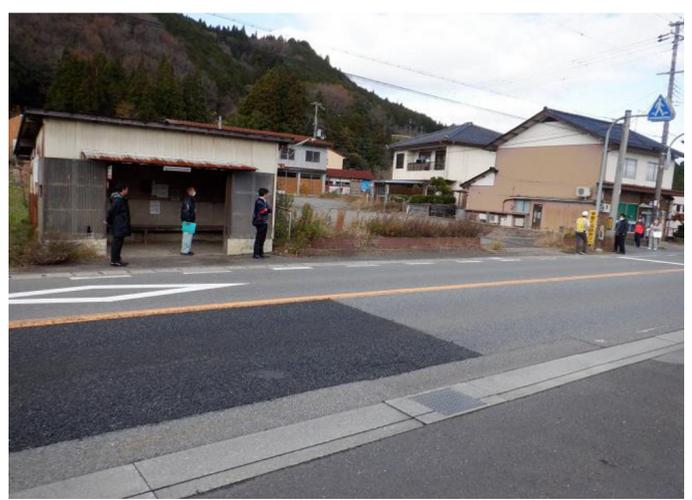
36	八鹿青溪中学校	国道9号	全但バス高柳上のバス停からサイキ理容店までの間	除雪した雪が路側帯を塞ぎ、バス停までは道路上を歩かなくてはならない。大型車の通行も多く危険である。	<ul style="list-style-type: none"> • バス停までの間に歩道を設置 	国交省	R6年度以降

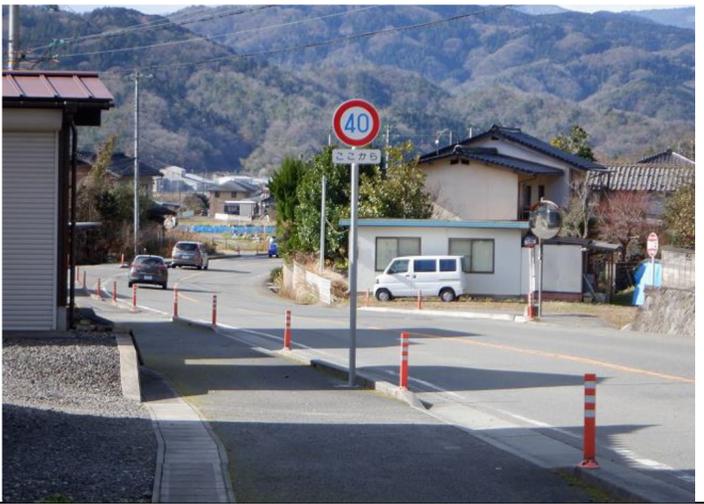
37		県道宮津養父線	浅間区の通学路	車の速度が全般に速く危険である。	<ul style="list-style-type: none"> 速度取り締まり検討 	南但馬警察	R5年度以降

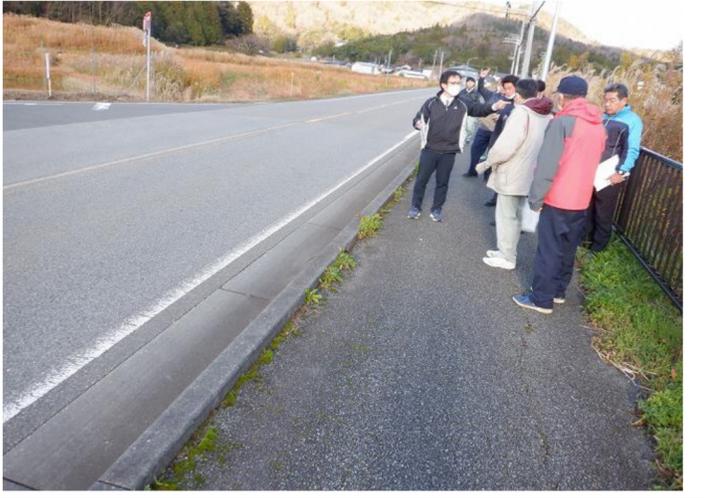
38	伊佐小学校	県道宮津養父線	浅間区通学路の歩道	草が茂って登下校の妨げになる為、危険である。	<ul style="list-style-type: none"> 例年より早い時期に除草 	兵庫県	R6年度

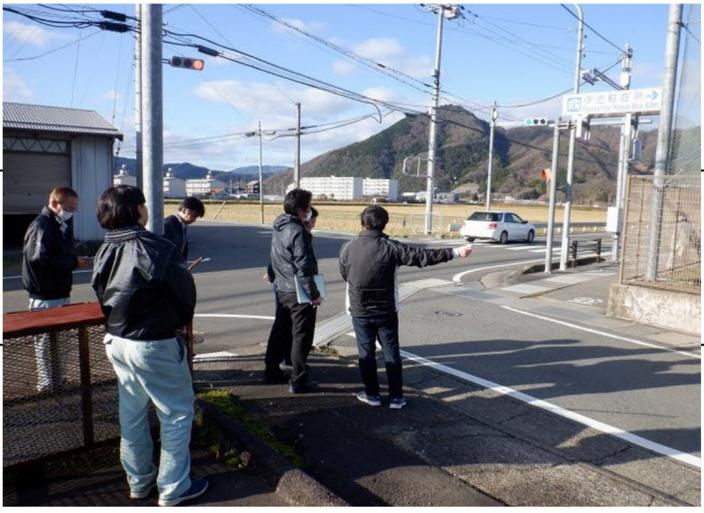
39		県道宮津養父線	①伊佐小学校前信号機	伊佐校区の信号の切り替わりが早く、横断する時間が短くて安心して渡ることができない。	<ul style="list-style-type: none"> 信号機の歩行者横断時間を延長 	南但馬警察	R5年度

②伊佐自治協入り口の信号機		<ul style="list-style-type: none"> 安全教育 (登下校時の交通安全) 	市教委 学校	R5年度	
			国道312号		③下小田区信号機	<ul style="list-style-type: none"> 信号機の歩行者横断時間を延長 	南但馬警察

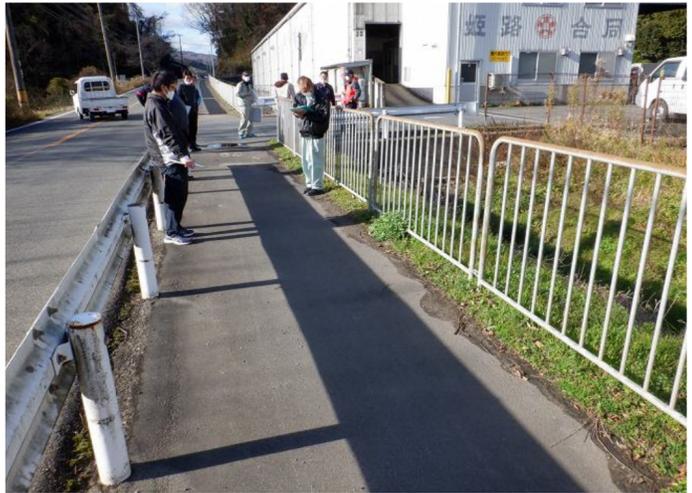
40	伊佐小学校	市道坂本線	姫路合同貨物と下水処理場施設の周辺の歩道	雨天時に、歩道幅いっぱいに水溜まりが発生し、児童の歩行に支障がある。	<ul style="list-style-type: none"> • 車道と反対側の川側の土を除去 	養父市 (建設課)	R5年度

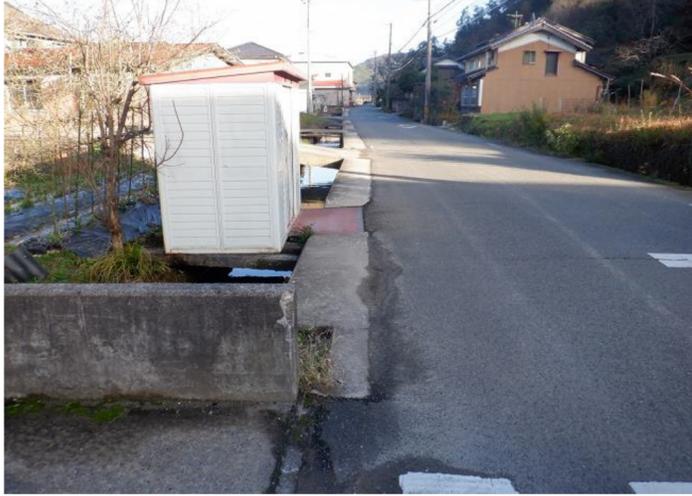
41	宿南小学校	市道宿南線	寄宮～川東の市道 宿南線	車道が狭く、自動車同士がすれ違う際に歩行者に近づきすぎることがあり危険である。	<ul style="list-style-type: none"> • 路面標示、白線（車道外側線）の引き直し • 路側帯のカラーの塗り直し 	養父市 (建設課)	R5年度以降

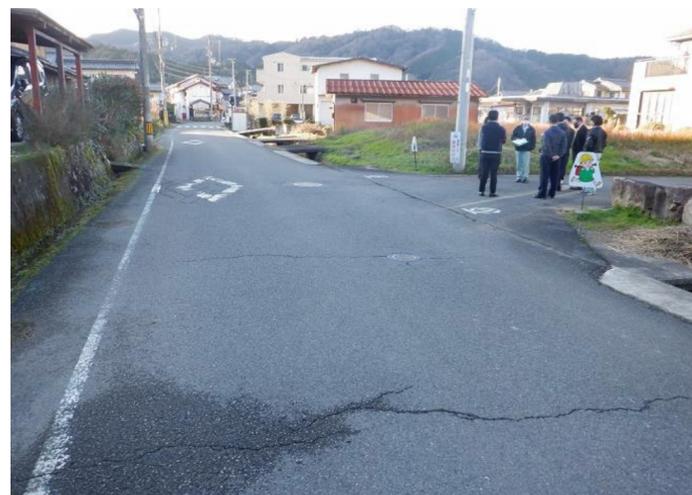
42		市道川東12号線	川東地区（宿南1263-27）から幹線道路へ出るところ	横断する児童に気づきにくく危険である。	<ul style="list-style-type: none"> • 白線（車道外側線）を住宅側に延長 • 車道外側線の延長線上に点線を引く 	養父市 (建設課)	R5年度

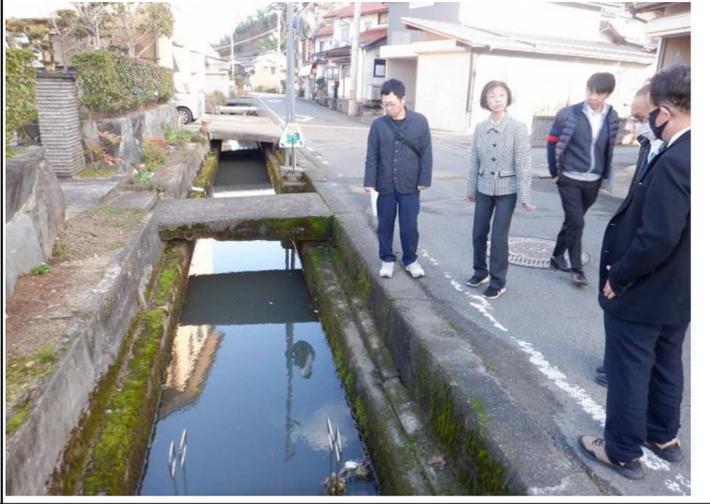
43	宿南小学校	市道宿南線	寄宮～川東の間の市道宿南線沿いの水路	市道が狭いため、車がすれ違うときに児童が水路に落ち流される危険がある。	• 川側へ道を15cmほど拡張	養父市 (建設課)	R5年度
