R 1 建屋小学校 対策箇所図

別添 6

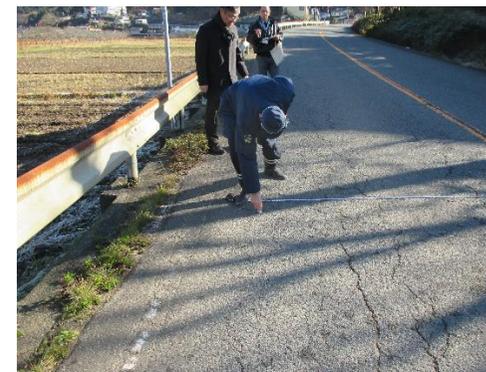
| 番号 | 危険個所の概要 | 見通しが悪い上、通学時には速度を上げて通る自動車が多く危険である。 | 対策メニュー ・グリーンベルト設置→R2年～ ・道路標示（速度落せ）→R2年～ |
