よみがえる江戸時代の彩色

名草神社

文化財ミニパンフ

国指定 重要文化財 名草神社（本殿・拝殿） 平成 22 年 6 月 29 日指定

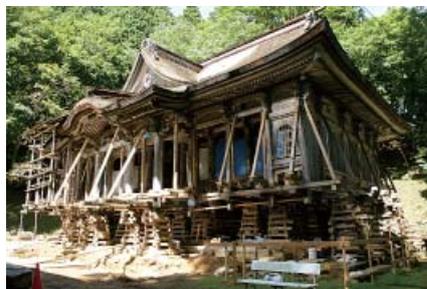
修復中の本殿（揚屋）

本殿は平成29年に揚屋という工法で基礎から約1m持ち上げ、基礎と柱の修理を実施した後に、屋根の解体修理を実施しました。垂木などの材料の間から当時の朱色が発見されました。また屋根の下に使われた青黒い金具の中から金色に輝く金メッキを発見しました。

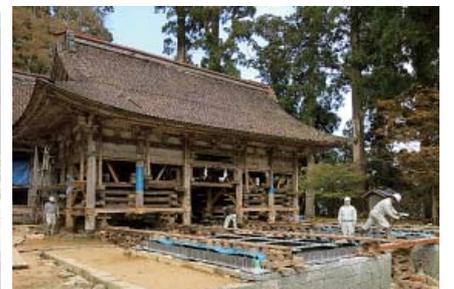
修復中の拝殿（曳家）

拝殿は平成28年に曳家という工法で本殿側に約10m移動させました。建物の下の地面を発掘調査すると古い礎石が出土しました。本殿を建築した時期に拝殿の前に石垣を積んで拝殿を約2m前方に移動したことが分かりました。破損した屋根を解体修理し、一部の柱を取り替え、彩色を再現しました。

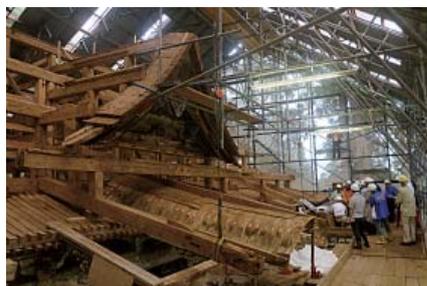
修復中の本殿屋根（正面破風）

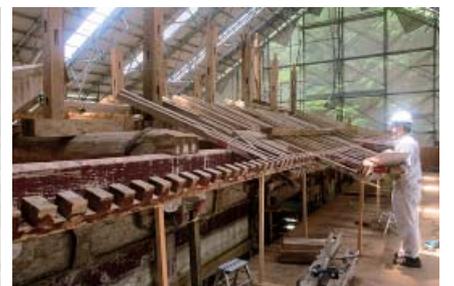
修復中の拝殿屋根

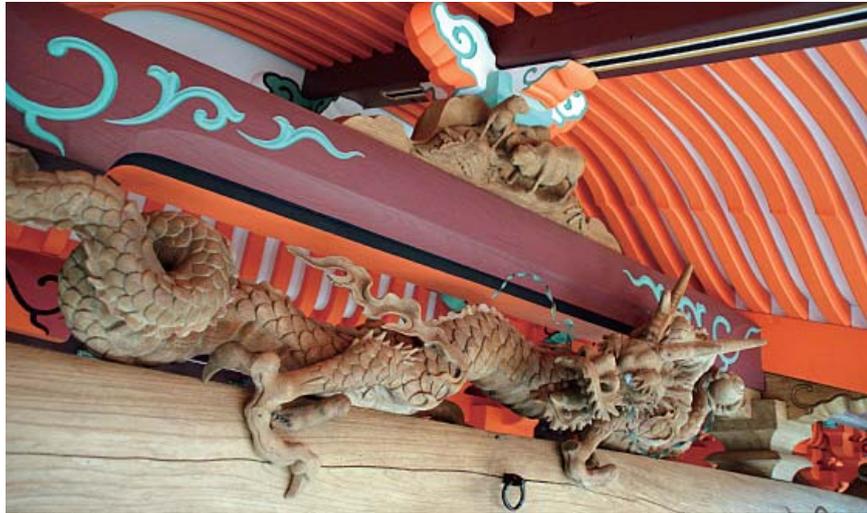
本殿向拝二列目虹梁上の龍

本殿の正面中央に参拝者のための向拝こうはいがあり、豪華な彫刻で飾られています。中央の虹梁には2体の獅子と屋根を支える鬼の彫刻、ひとつ奥には大きな龍の彫刻があります。周囲には牡丹などの花や孔雀などの鳥、鶴に乗る仙人など多くの彫刻があります。

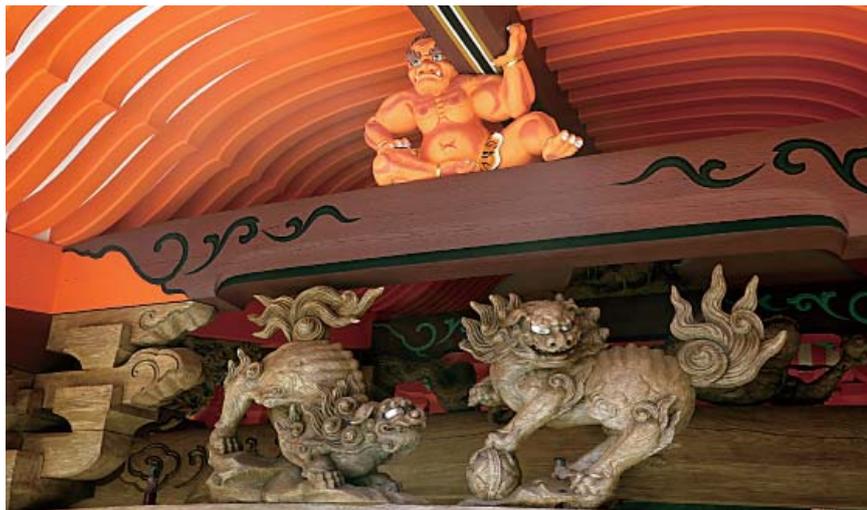
本殿向拝虹梁上の獅子と屋根を支える鬼

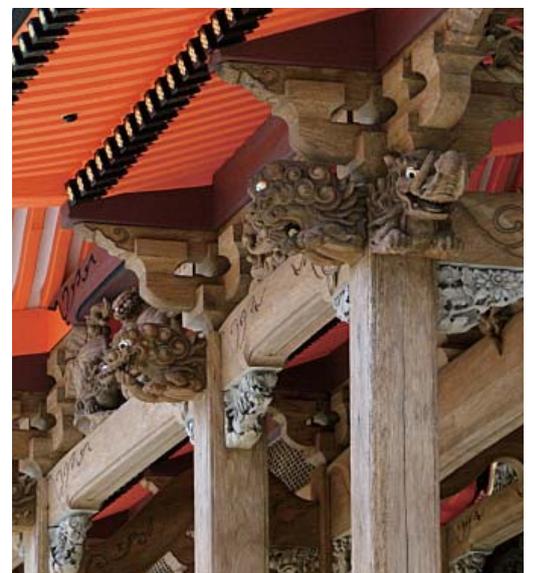
向拝上部に並ぶ彫刻

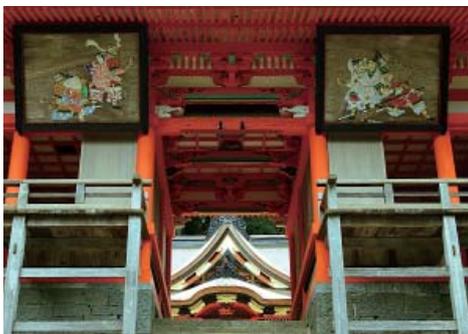
拝殿正面に掛かる絵馬

拝殿の正面には元禄2年の制作とみられる2枚の絵馬があります。杉の根元付近からとった1枚板を2枚に割ったものです。左側は神功皇后じんぐう たけのうちのすくねと武内宿禰やまとたける くまそ、右側は日本武尊の熊襲征伐の図とみられます。建造物の修理にあわせて彩色を調査して復元修理を行いました。

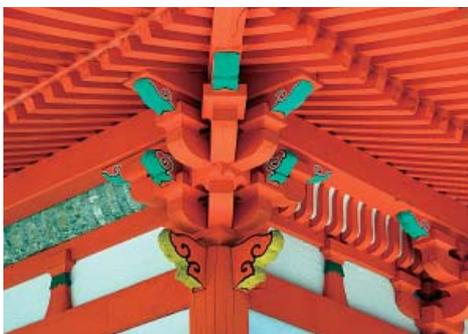
拝殿柱上部の鮮やかな組物
