平成 27 年度 殿屋敷遺跡発掘調査 現地説明会資料 ～堀をめぐるせた八木氏の館～

平成 27 年度
殿屋敷遺跡発掘調査 現地説明会資料

養父市教育委員会 社会教育課

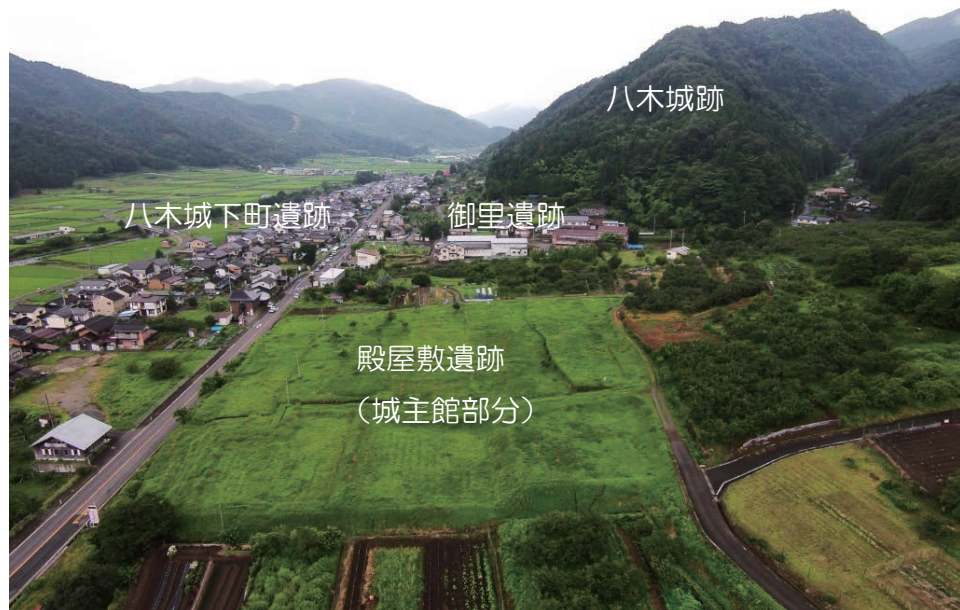
東から殿屋敷遺跡と八木城を望む

殿屋敷遺跡は八木川北側の、南へ緩やかに傾斜する段丘上に立地します。左の写真手前の方形の区画が遺跡の中心である城主館の範囲です。

今滝寺川を挟み、西側には八木城があり、国道9号線の南側、現在の八木地区の集落は城下町でした。

山陰道を中心街路としてその両側に家々が並ぶ地割りは、城下町の名残と考えています。

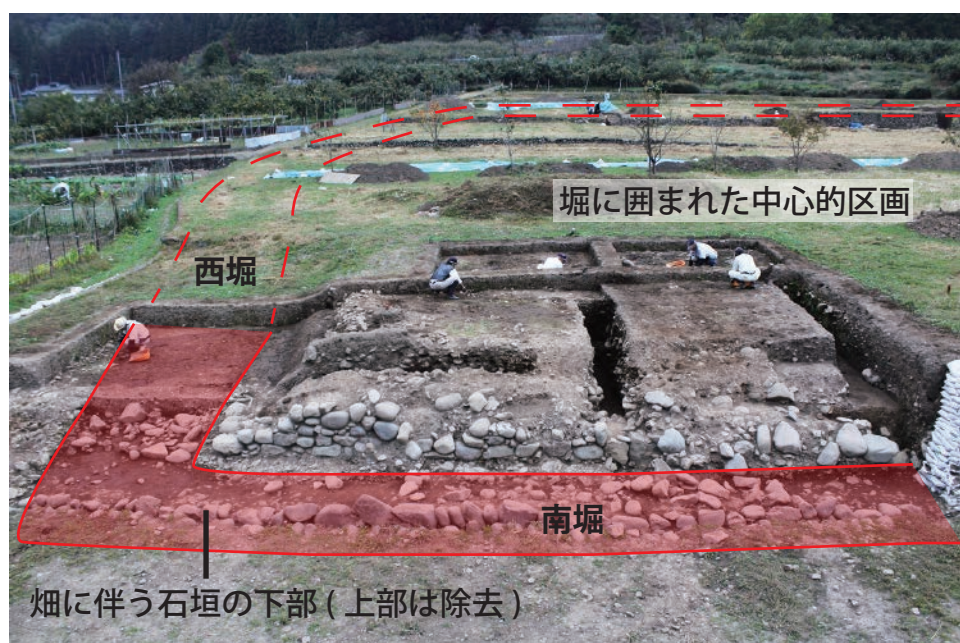
堀で囲まれた区画の南西部

殿屋敷遺跡の中心部である、堀に囲まれた区画の南西コーナー部では、南堀に沿って東西方向に築かれた石垣を約10.5mにわたって確認しました。

この部分では、南堀は幅2.5m、西堀は幅2.7～3.7mです。堀の内側は外側と比べて1.5m程度高くなっています。石垣は上部が崩れている部分も多く、堀内には崩れ落ちたとみられる石が確認できます。

※堀は調査では掘削していません。土で埋まった状態です。

堀の南西部と石垣 堀の南西部では、南堀が幅 2.5m、西堀が幅 2.7～3.7m です。石垣は南堀の北側で、堀から 30 cm 程度の間隔を空けて築かれています。

石垣は最大 60 cm 程度の自然石や粗く割った石を横目地が通るように横長に積み上げたもので、勾配はほとんどなく、直線的に立ち上がります。石垣の高さは最大 80 cm 程度です。石材間に小さな石（介石）を詰めて調整していますが、裏込め石はみられません。

石垣を積む部分は硬く締まった地山であり、削って平らに整地しています。

石垣は現在長さ 10.5m を確認していますが、さらに調査区外の東側に延びています。東側は調査を実施していないため、石垣の範囲は不明です。
