R 1 関宮小学校 対策箇所図

別添 8

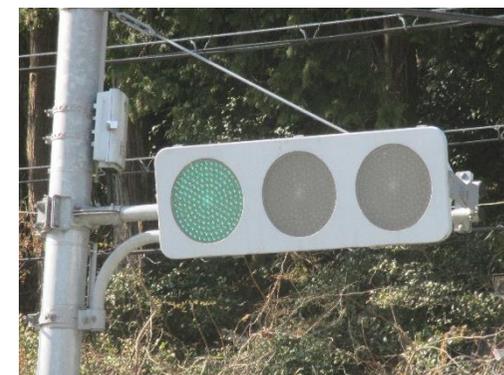
例 LED信号機

番号	危険個所の概要	通学時間帯に朝日と夕日により、信号機が見えにくい。	対策メニュー ・順次LED化 → 実施年度未定
8	対策検討メンバー	<ul style="list-style-type: none"> ・ 小学校 ・ 養父市教育委員会 ・ 公安委員会
