名草神社（本殿及び拝殿） — 保存修理説明資料 —

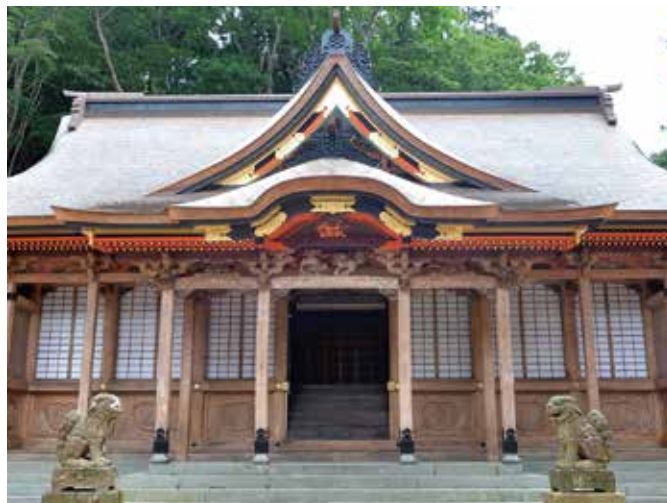
1.江戸時代の姿を取り戻した本殿

本殿は、平成29年4月に建物全体を揚屋^{あげや}という工法で1mほど持ち上げ、側通り^{がわどお}の土台を支える基礎石や基壇の石を水平に据え直し、傷んだ柱は根継ぎ^{ねつぎ}修理をしました。その後、屋根を解体して破損した部材を取替え、小屋組の木材を組み立てました。とくに破損が著しい向拝^{むかひ}は、唐破風の垂木^{からふたるき}までを取り外し、腐朽^{こうはいげた}した向拝桁^{むかひげ}を修理しました。そして、木材を元どおりに組み立て、屋根を新しいこけら板で葺き替えました。屋根の小屋組内に積雪荷重補強のための木材を入れ、床下に耐震補強のための補強材を取り付けました。

また、彩色調査の成果にもとづいて建築当初の外部塗装を復元し、内部は外陣の漆塗を塗り直し、彫刻などの彩色は剥落止め^{はくらくど}を行いました。外部や内部外陣の飾り金具は取り外し、金箔を押して当初の状態に復元しました。約250年前に建てられた江戸時代の外観を取戻しました。

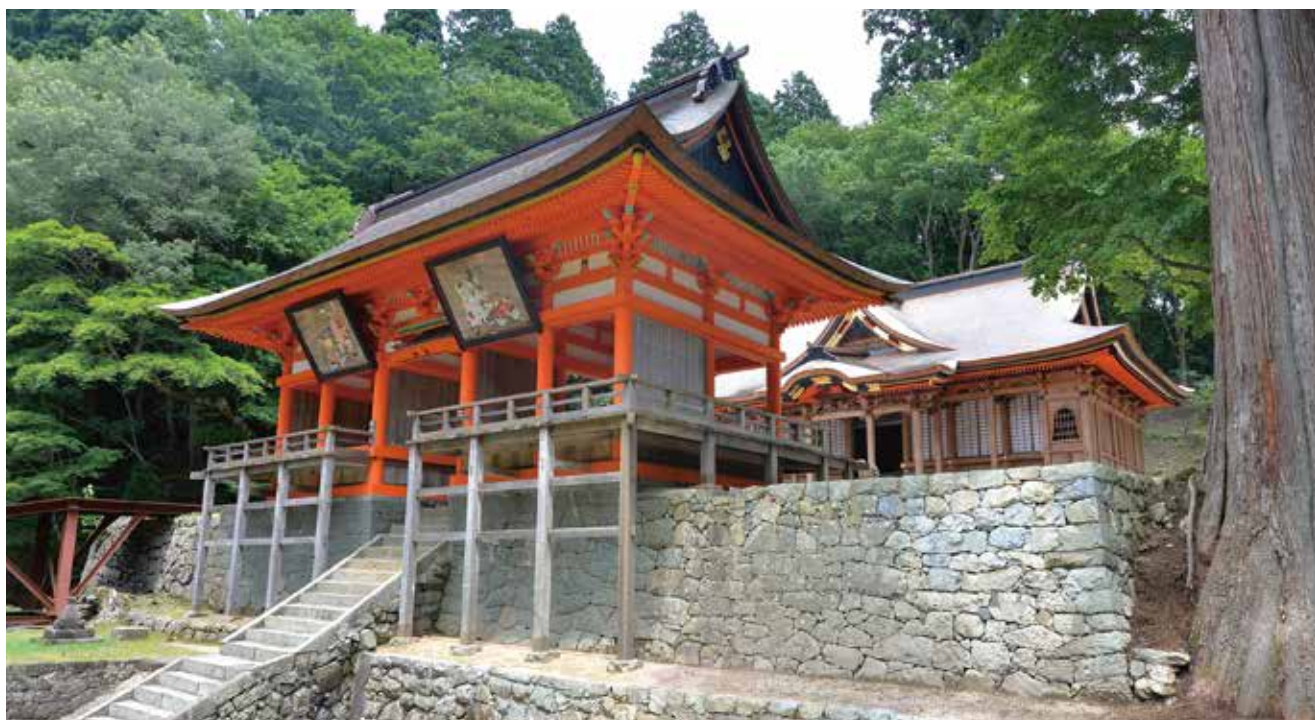
2.修理した石垣の上の当初の彩色がよみがえった拝殿と本殿

名草神社では、平成27年8月に本殿と拝殿の保存修理工事を開始しました。拝殿は建物の半解体修理を実施し、本殿は屋根を解体して修理しました。本殿と拝殿の彩色は調査をして建築当初に復元し、令和3年度に完了しました。また、令和2年4月から防災工事に着手し、排水施設の整備、石垣の保全修理、自動火災報知設備や消火設備の改修整備を実施し、破損から11年、工事は8年をかけて令和4年に一連の修理が完成しました。

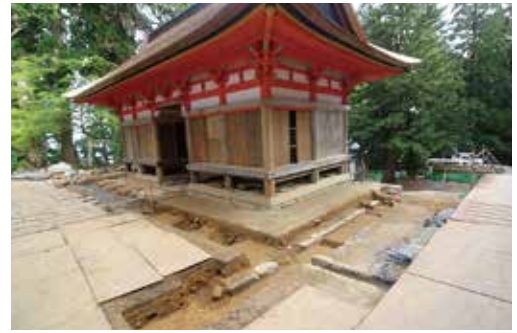
現在の拝殿は通路の両側に石で布基礎を設置して土台を置き、その上に柱を載せています。南側の土台は石垣の上面に置いています。発掘調査を進めると、現在の拝殿の前身となる布基礎をもたない礎石建物が見つかりました。大きさ50~100cm、厚さ30~45cmの礎石が10個、礎石の抜き取り跡が6個ありました。現在の拝殿より1.8m北側に古い拝殿が建っていたことが判明しました。

1-1.発掘で見つかった古い礎石の跡と縁石

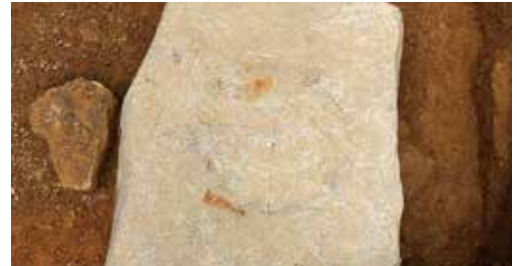
1-2.礎石に残る柱の痕跡と墨の基準線

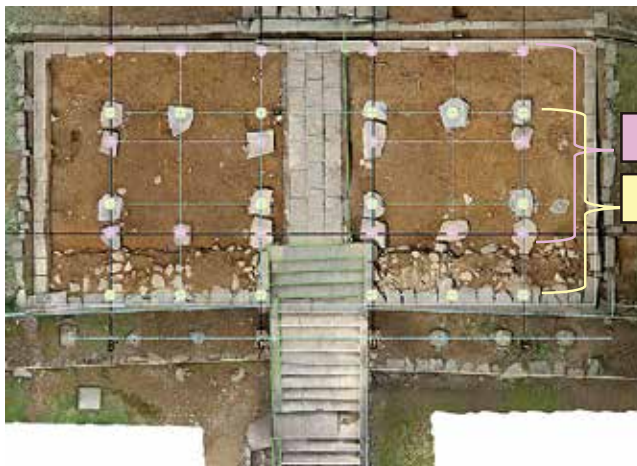
2.発掘調査で見つかった礎石建物

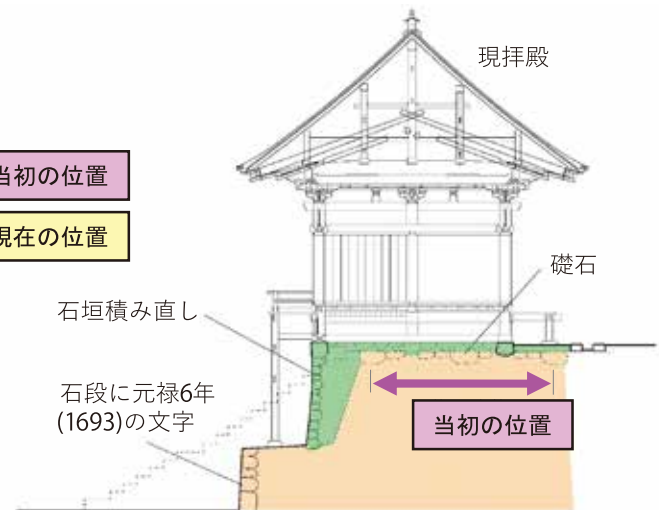
建物の規模や構造は現在の拝殿と同じで、柱間の間隔は一致します。このことから、現在の拝殿は当初は1.8m北側に建てられ、石垣を積んで南側（現位置）に動かしたと考えています。

3.石垣と拝殿の位置（模式図）
